ESTADO DA BAHIA
PROCURADORIA GERAL DO ESTADO

Processo nº: TCE/013441/2014

Natureza: Inspeção

CADASTRO DE DESCONTINUIDADES, INSPEÇÃO E AVALIAÇÃO DO
ESTADO FÍSICO DAS ESTRUTURAS DO CENTRO DE
CONVENÇÕES DA BAHIA – SETUR / BAHIATURSA

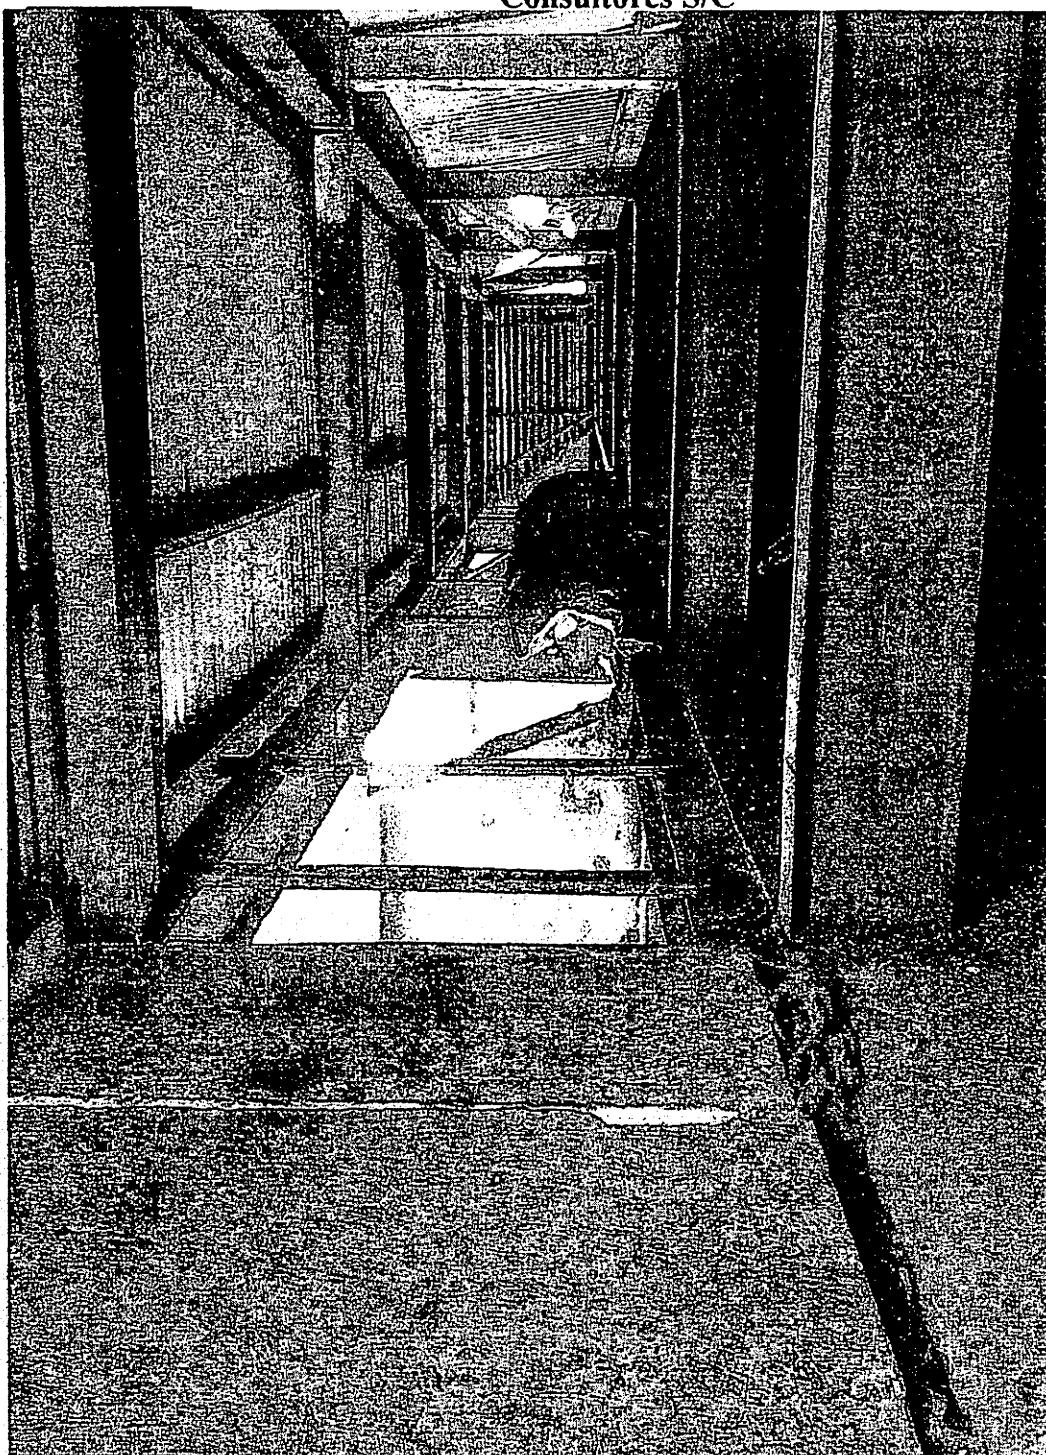
FOTO 2 Trevho do depósito lado do Pavilhão de Feiras

A fotografia acima mostra o perigo de desabamento da laje de piso sobre a estrutura do Pavilhão de Feiras

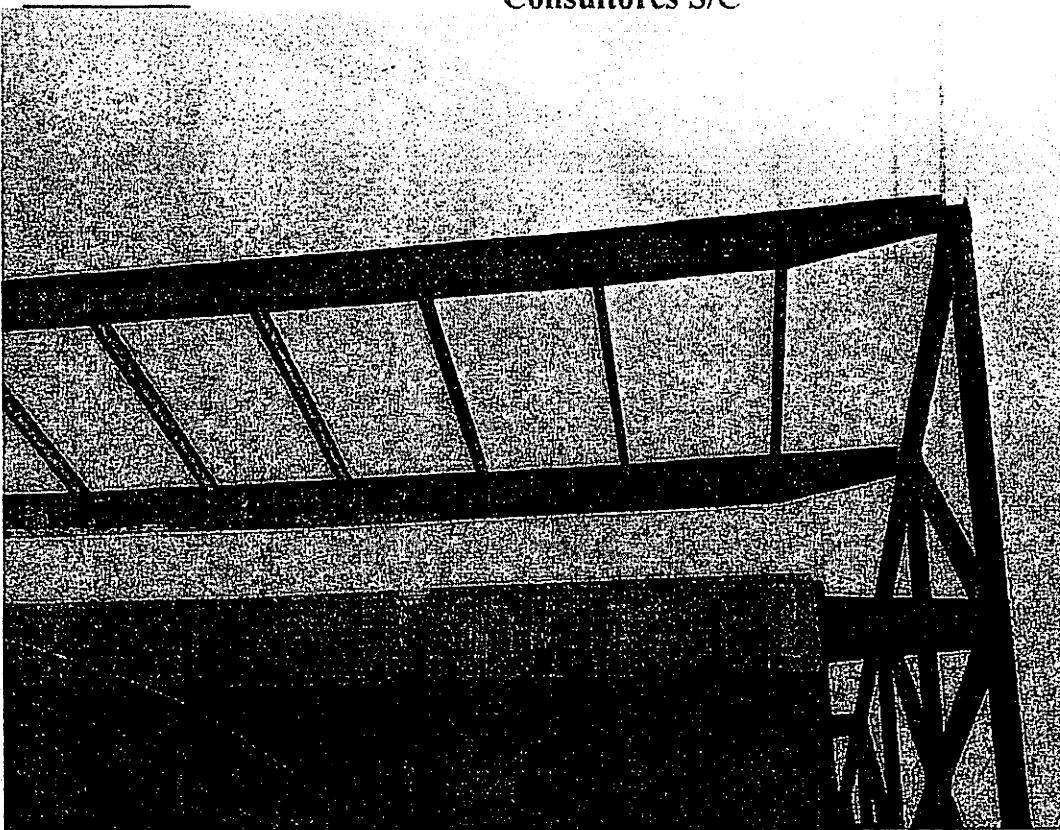
FOTO 3 Vista da estrutura sobre o Teatro Iemanjá

A fotografia 3 mostra o estado de corrosão das vigas de travamento das treliças principais. As vigas secundárias de amarração destas vigas principais estão tão corroídas, principalmente as próximas às treliças, podendo a qualquer instante romper e cair sobre a estrutura do Iemanjá ou sobre pessoas que utilizassem o acesso ao teatro por meio da rampa.

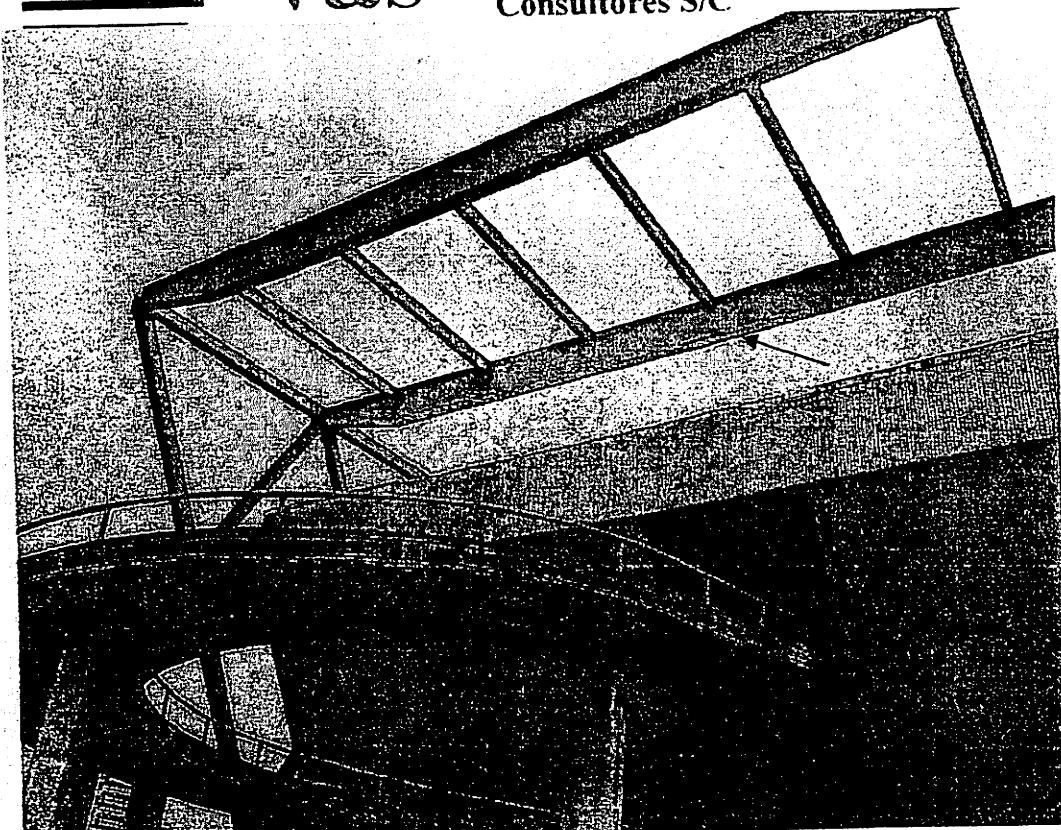
FOTO 4 Viga de travamento necessitando reparo de pintura

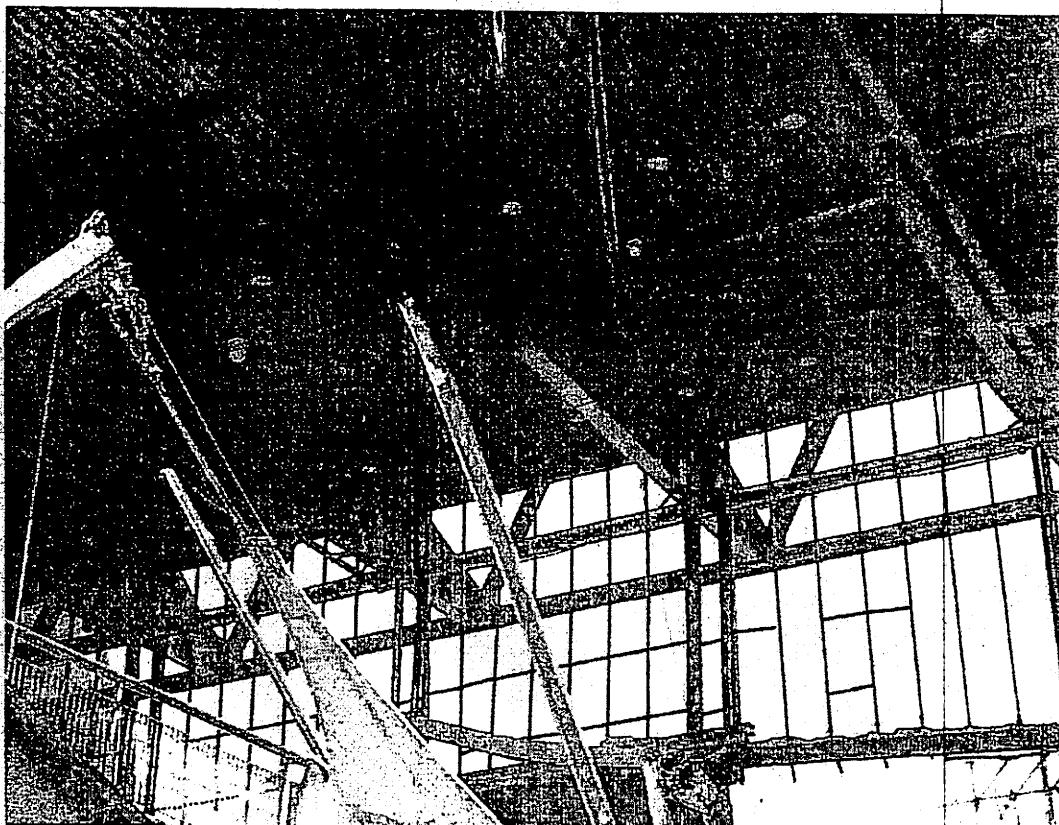
FOTO 1 - EXTREMIDADE DO TIRANTE ROMPIDO.

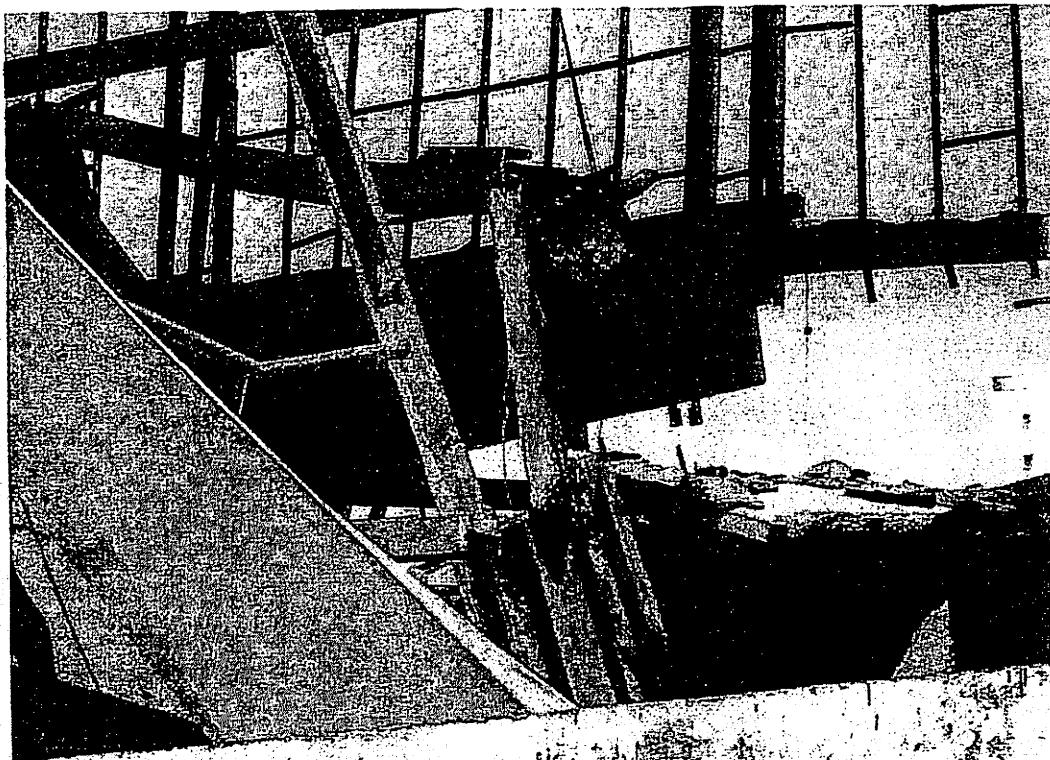
FOTO 2 -EXTREMIDADE INFERIOR DO TIRANTE ROMPIDO.
