MEMORANDO Nº 04/2010**Salvador, 18 de junho de 2010.****DE: GABINETE DA 4ª CCE****PARA: GABINETE CONS. SUPERVISOR MANOEL CASTRO**

SECRETARIA DA SEGURANÇA PÚBLICA DA BAHIA – SSP/BA
DIRETORIA DE ORÇAMENTO PÚBLICO – DOP
RELATÓRIO DE ACOMPANHAMENTO DE CONTRATOS REFERENTES À
CONSTRUÇÃO DOS CENTROS INTEGRADOS DE COMUNICAÇÃO - CICOMs
PERÍODO: JUNHO/2008

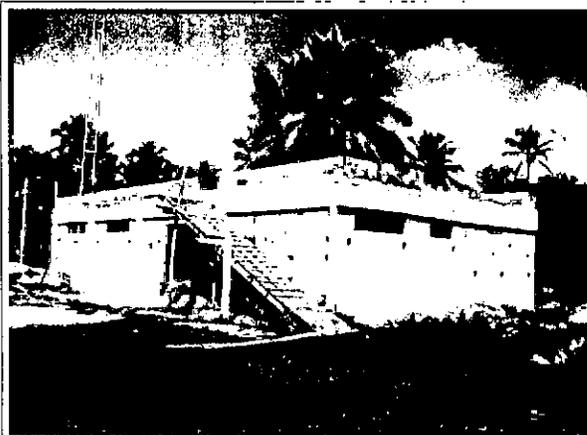
Foto 5: Vista das fachadas posterior e lateral da obra: inexecução da mureta e caixas de ar condicionado não instaladas.

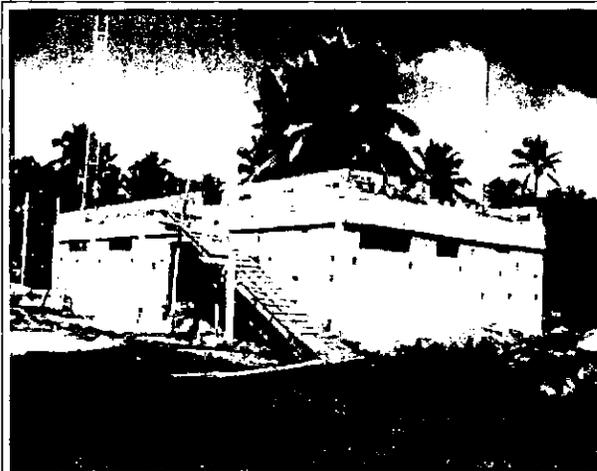
Foto 15: Aspecto da obra de Porto Seguro: obra interrompida após conclusão da superestrutura e início do revestimento (chapisco).

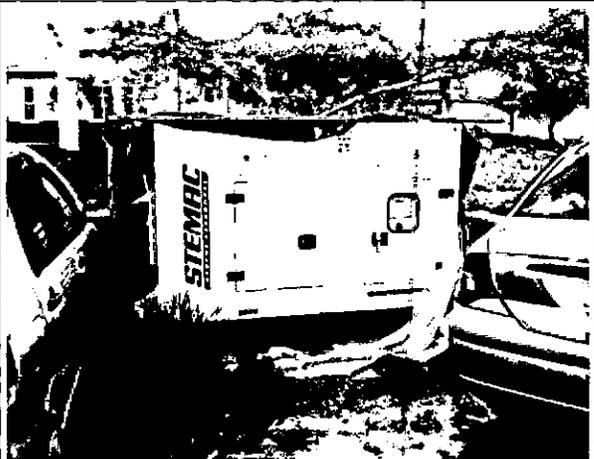
Foto 20: Gerador adquirido para uso do CICOM Valença, exposto ao tempo no pátio do estacionamento da Cooprin da mesma cidade.
