ESTADO DA BAHIA
Secretaria de Infraestrutura

Salvador, 28 de fevereiro de 2019
Of. GASEC nº 83/2019

Ref.: Ofício nº 000117/2019/TCE/SEG/GECON

PROCESSO:	024.2049.2019.0000460-48
OBJETO:	Notificação TCE - Processo nº TCE/010209/2018

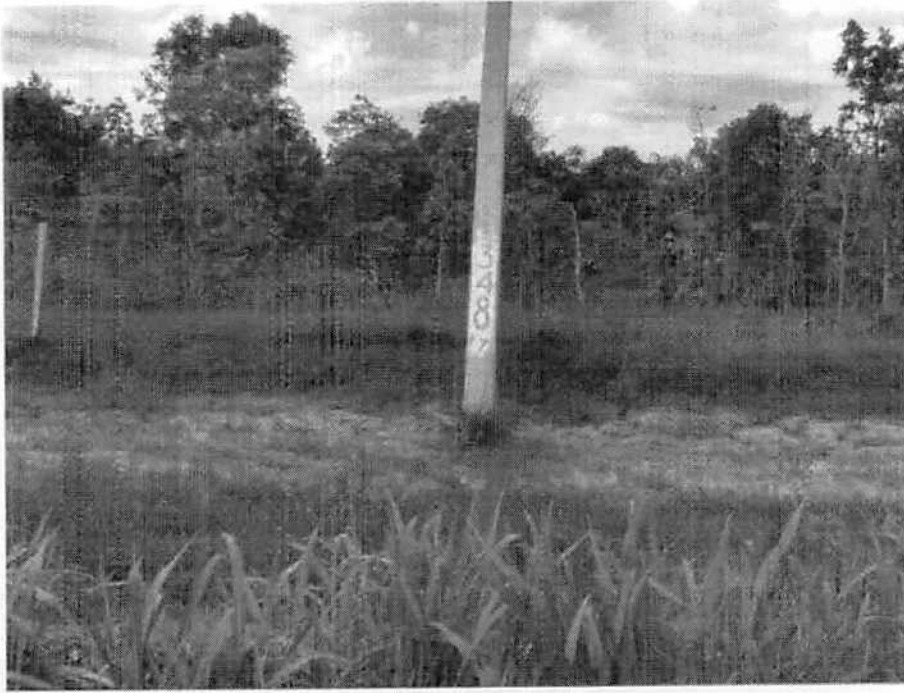
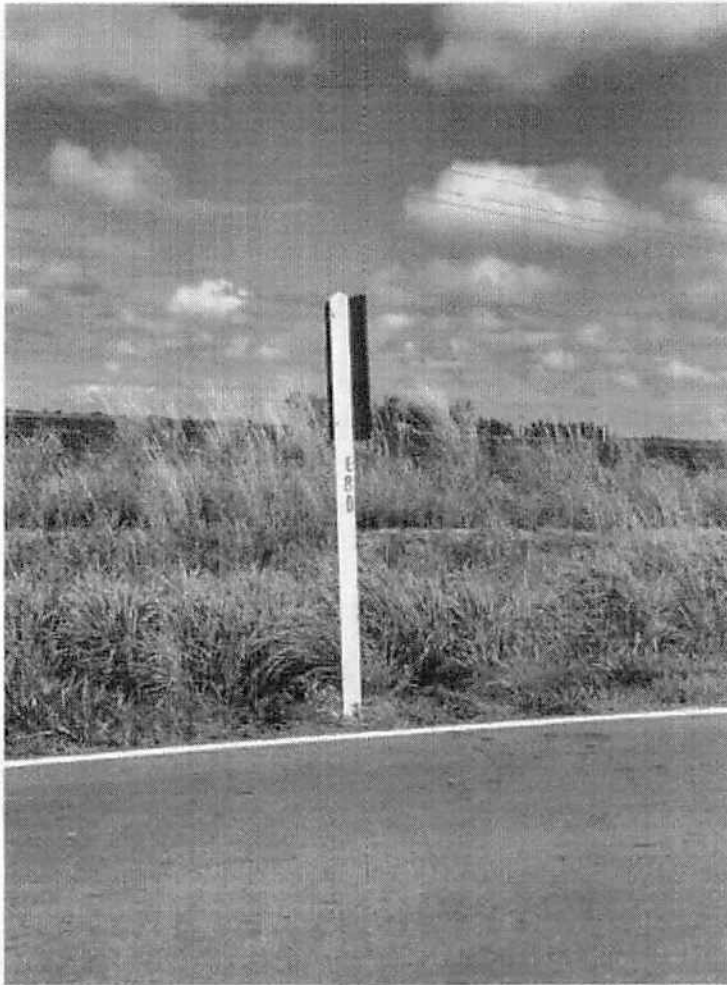
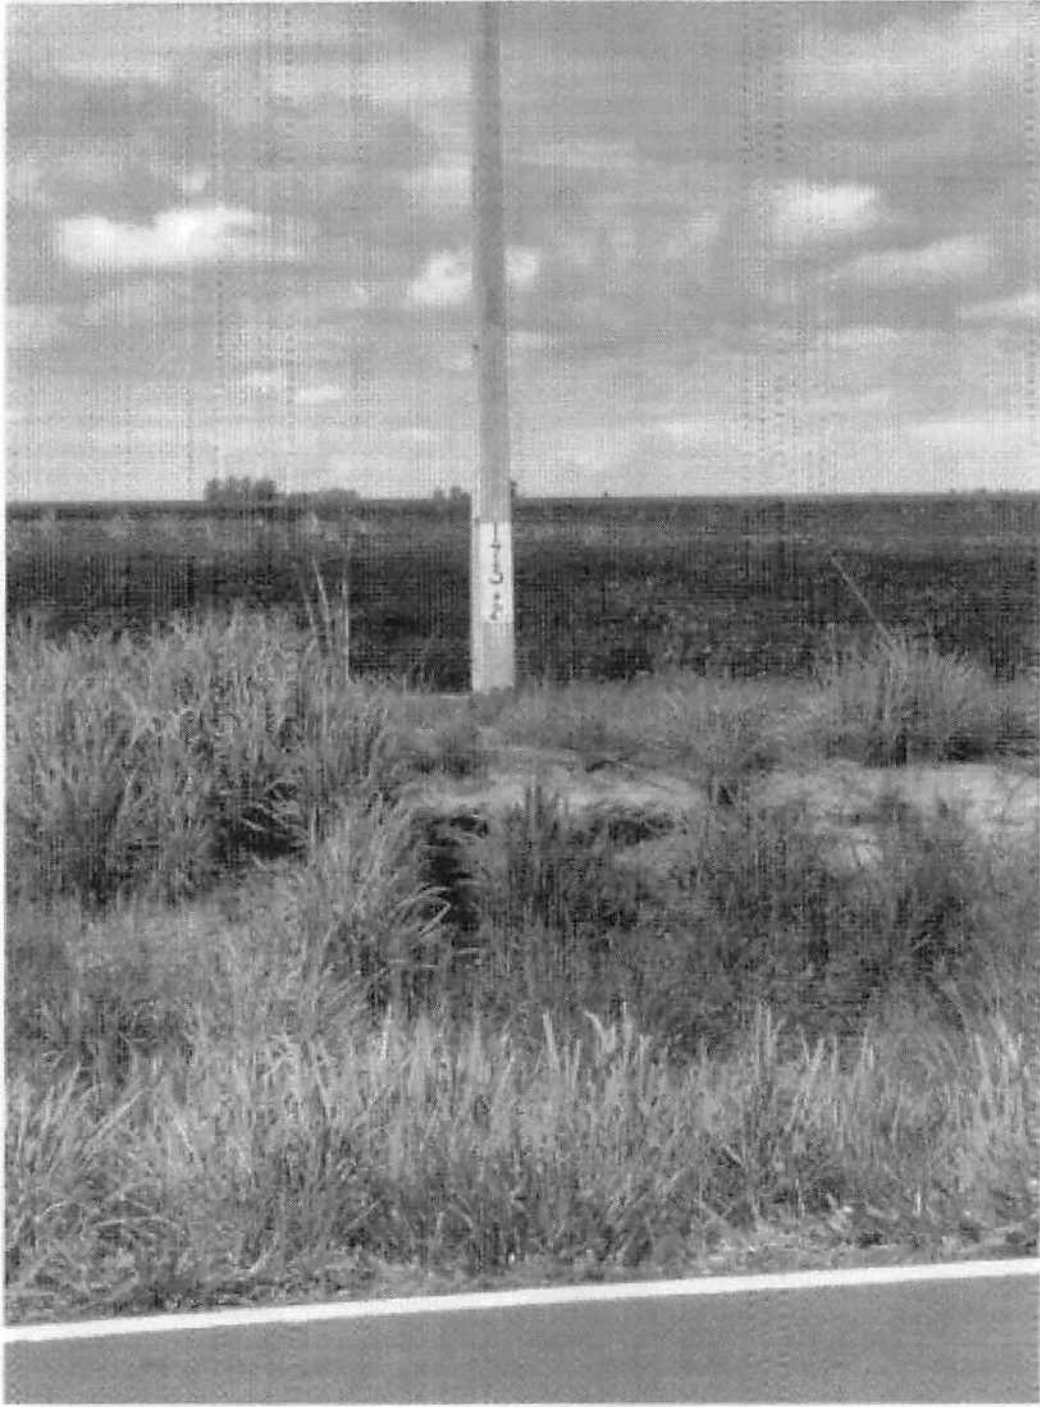
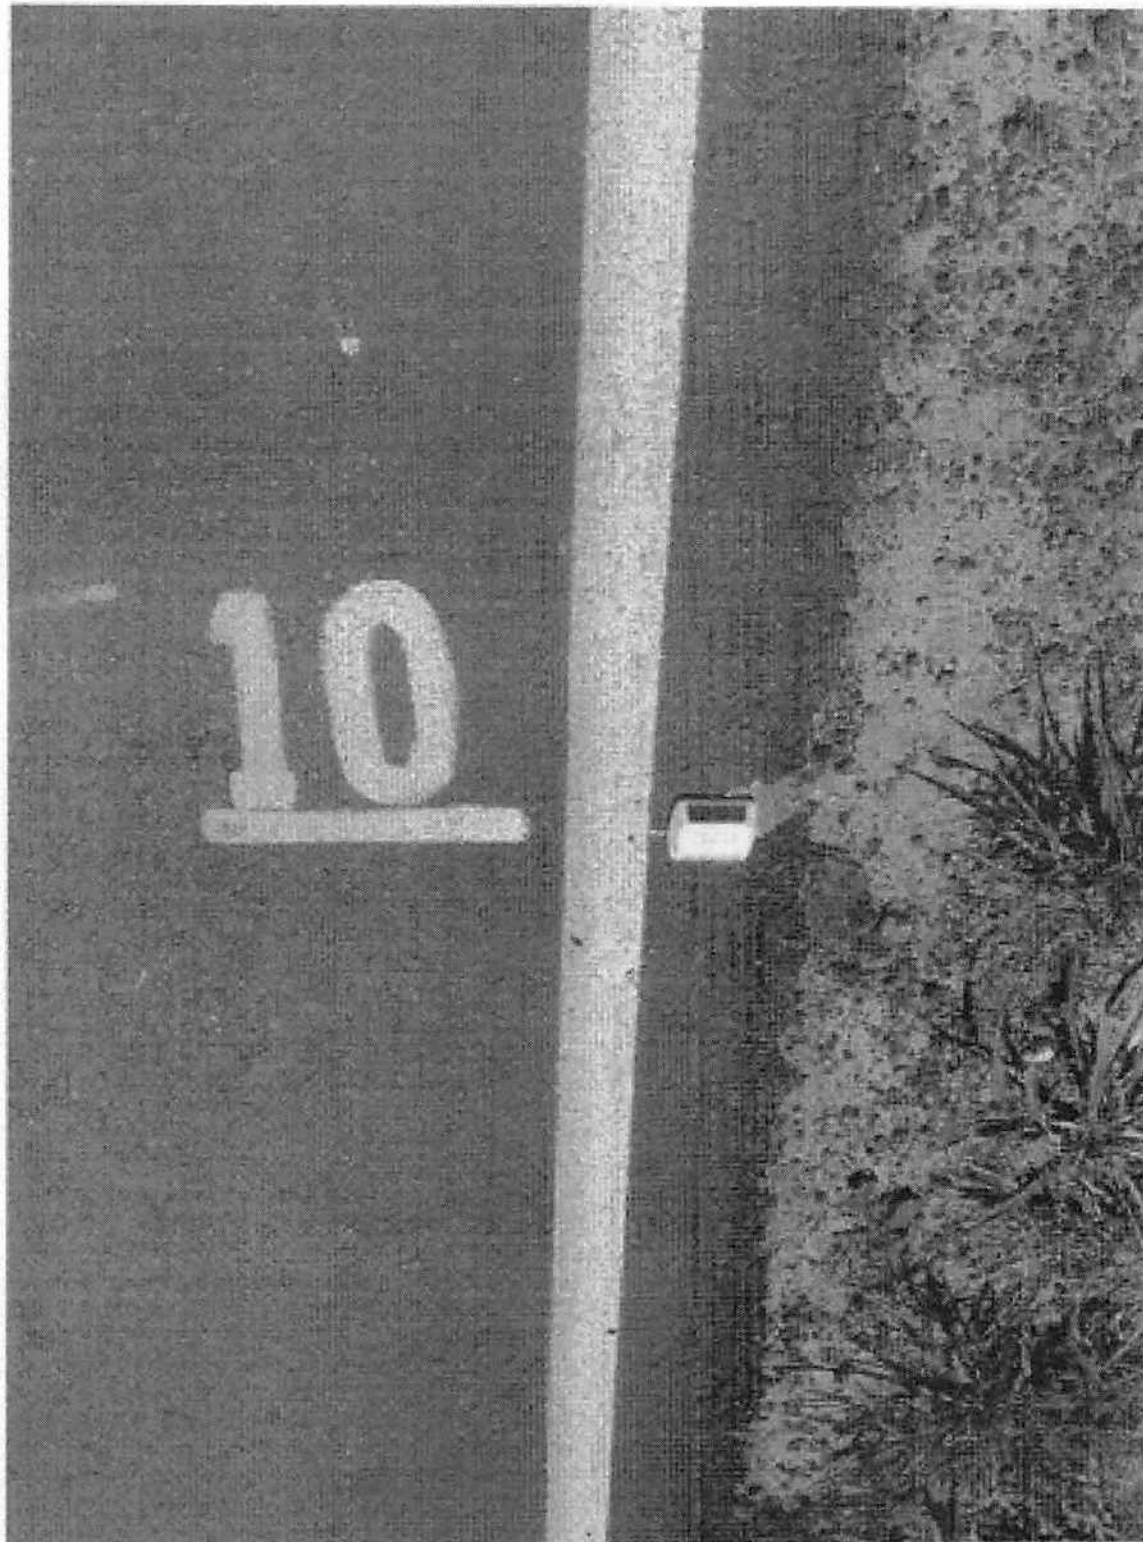
- Os trechos encontram-se com todos o estaqueamento sinalizado no bordo direito da pista, em ordem crescente. Na BA-460, o estaqueamento encontra-se também marcado nos postes da sinalização vertical e nos postes da rede elétrica, conforme fotos em anexo. Este serviço está sendo feito para os demais trechos. Quanto a exigência de marcação, a mesma está no edital de supervisão, mas a Construtora por solicitação da fiscalização da SIT, está providenciando toda a marcação em todos os segmentos.
