**PROCESSO TCE/013441/2014**

### 2.1 ITEM IV.5.1.1 - *Irregularidades/deficiências nas instalações e equipamentos do Centro de Convenções da Bahia - CCB*

## **RELATÓRIO TÉCNICO SINTETIZADO DOS PROBLEMAS EXISTENTES NAS INSTALAÇÕES DO CENTRO DE CONVENÇÕES DA BAHIA**

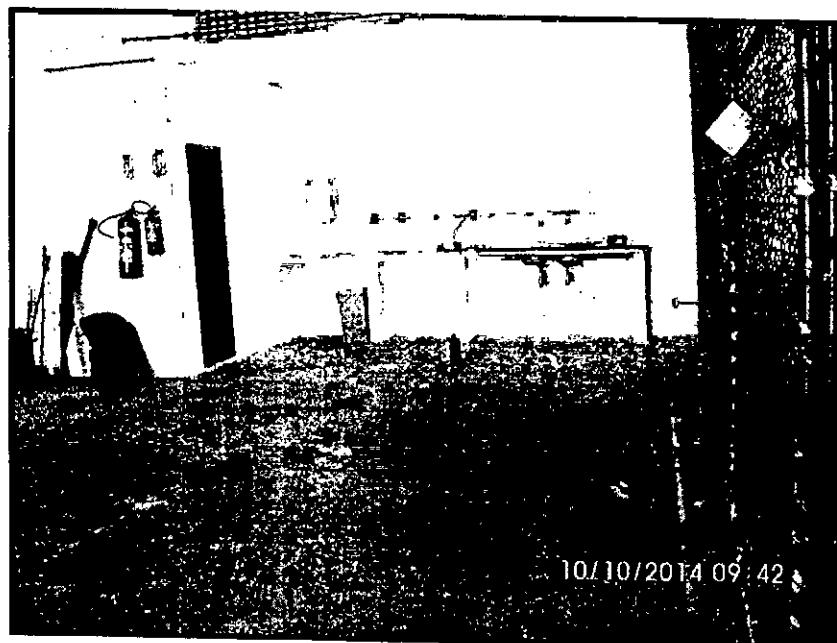
a) Parte interna do armazém após a pintura:

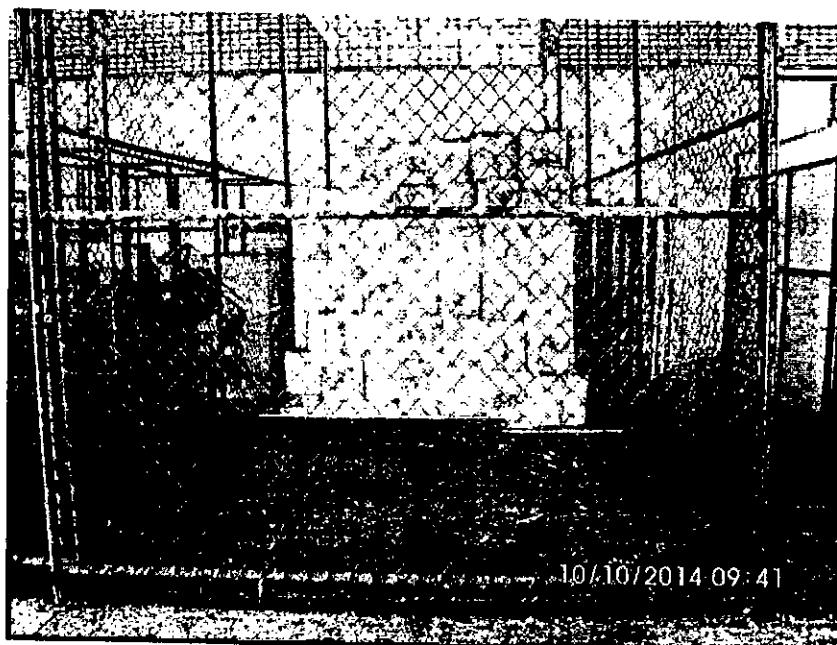
b) Baia onde se localizam os papéis higiênicos sendo esvaziada:

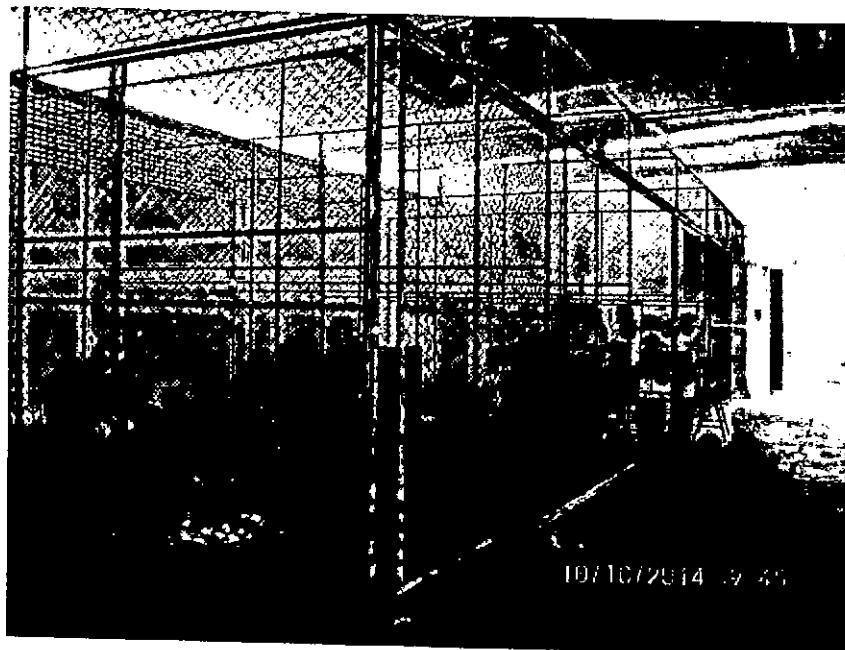
c) Parte interna do armazém em fase de arrumação:

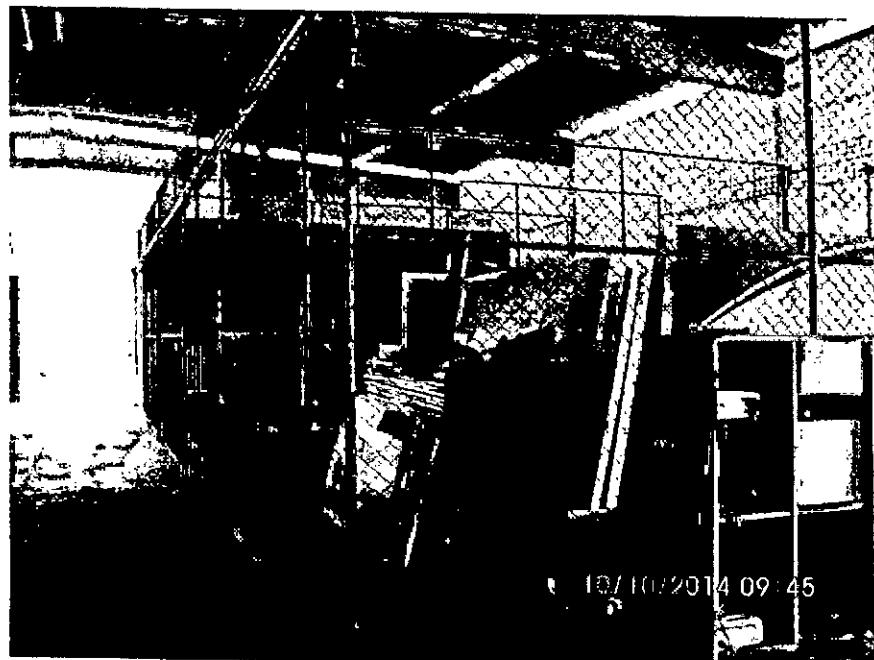
d) Material do DÉPLAM após arrumação, agrupados em apenas uma baia:

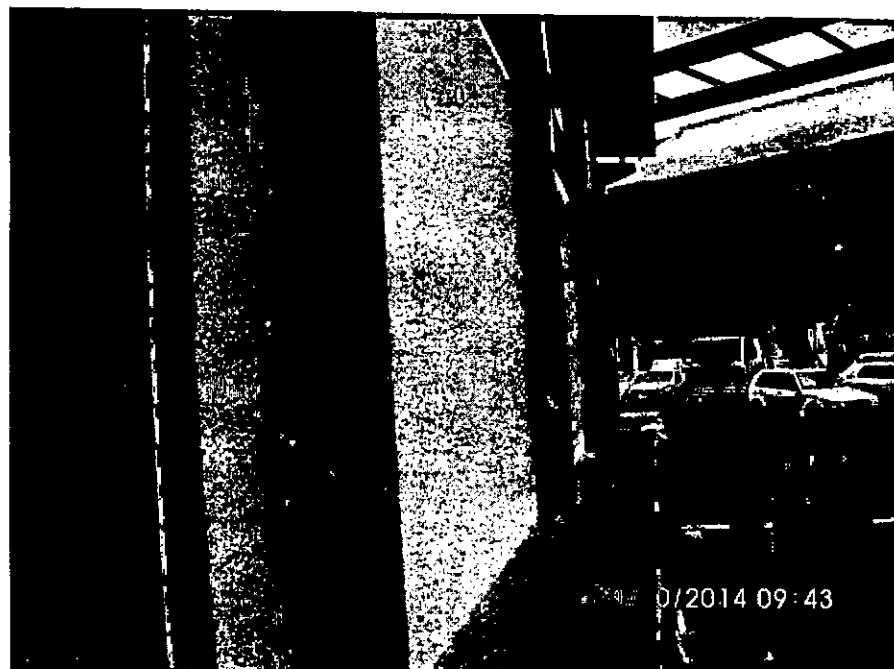
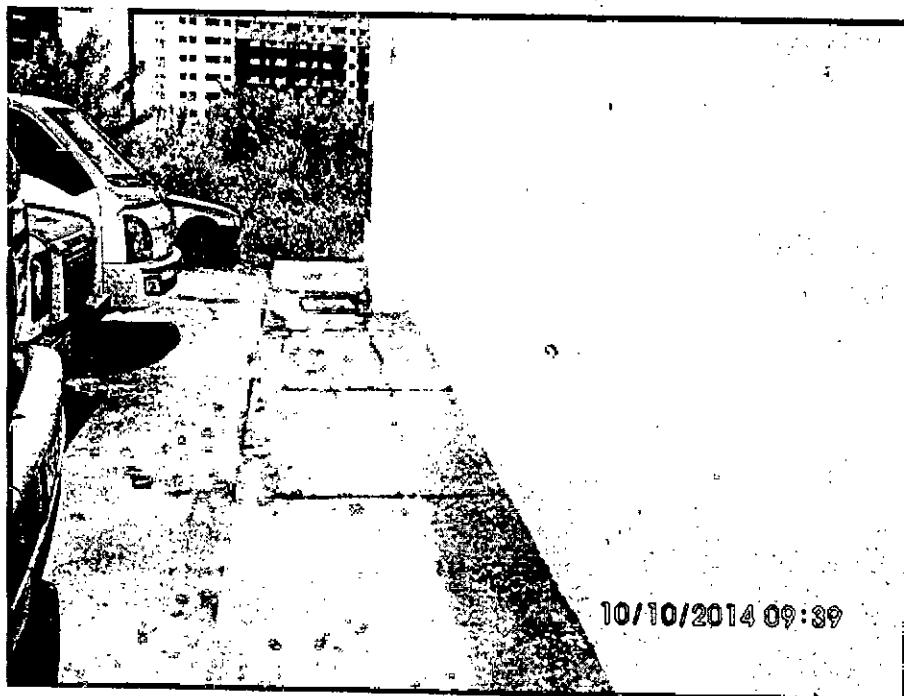
e) Parte externa do armazém após a retirada do material:

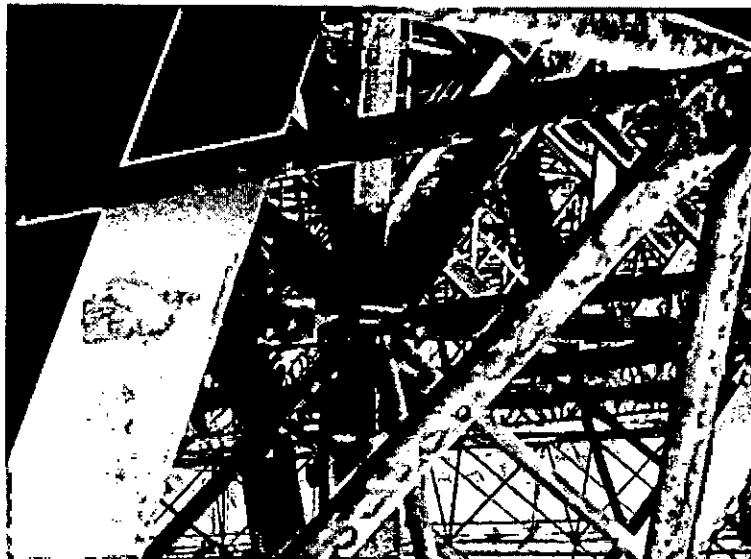
Peças da estrutura  
apresentando oxidação e o  
nó com corrosão profunda

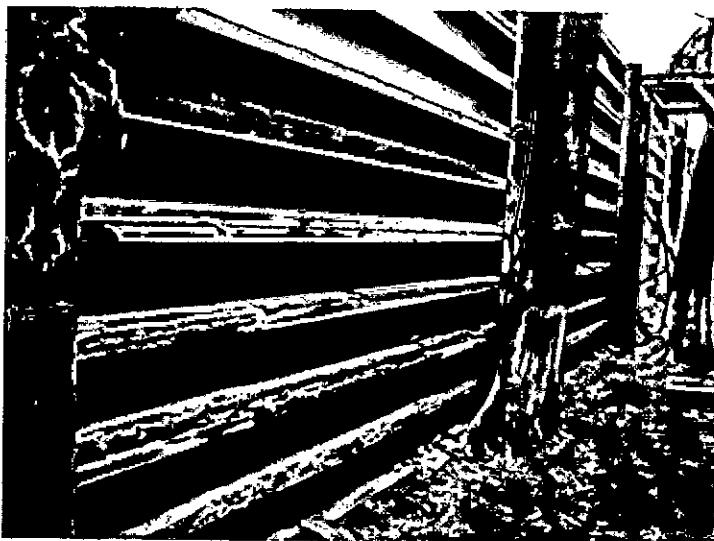
As cortinas de contenção apresentam uma incidência enorme de corrosão de armaduras de nervuras dos elementos pré-moldados que a compõe, ocorrendo destacamento do concreto de cobrimento.

Estrutura de concreto armado - Desagregação do concreto e exposição das armaduras em muros de contenção em placas nervuradas pré-moldadas.

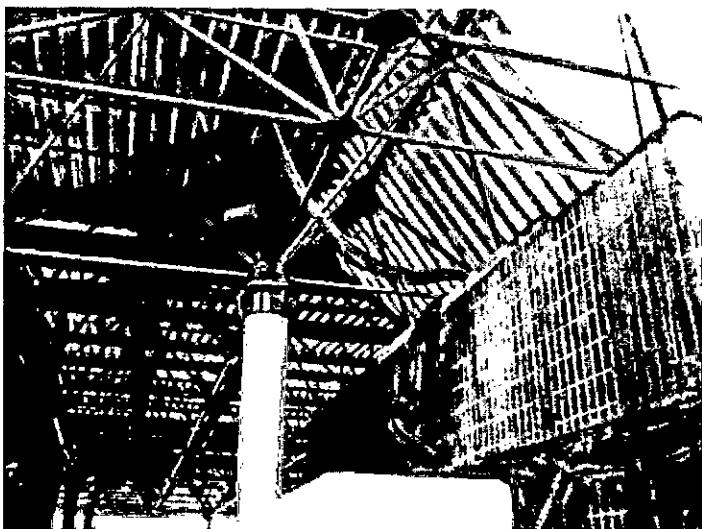
Eletro calha totalmente oxidada e  
faltando e alguns trechos.  
Pavilhão de Feiras

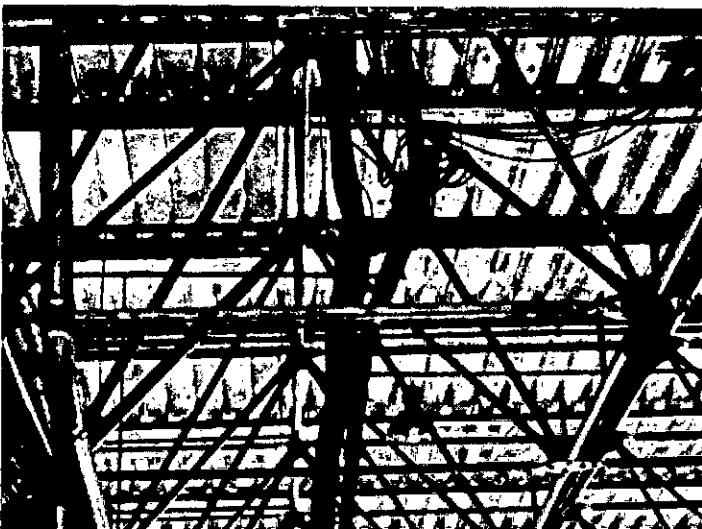
Eletro calha totalmente oxidada e  
faltando e alguns trechos.  
Pavilhão de Feiras

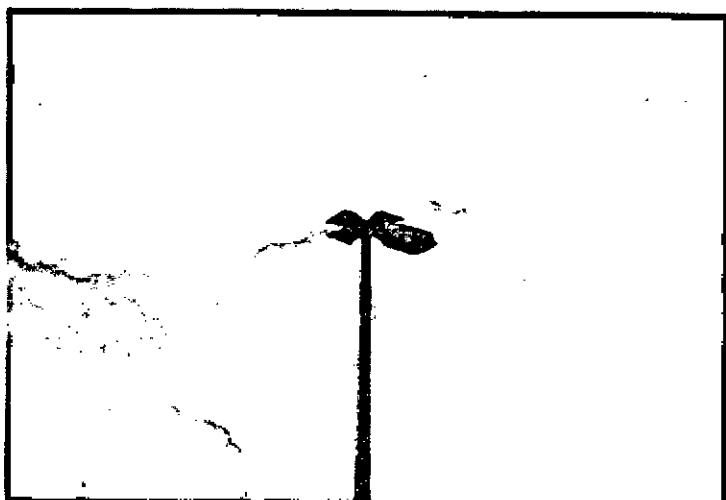
ILUMINAÇÃO DO  
ESTACIONAMENTO A  
DEFICIENTE

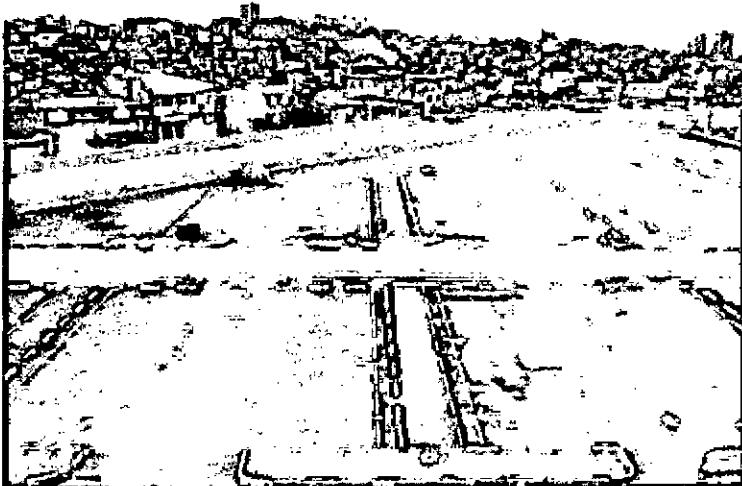
ILUMINAÇÃO DO  
ESTACIONAMENTO B  
DEFICIENTE

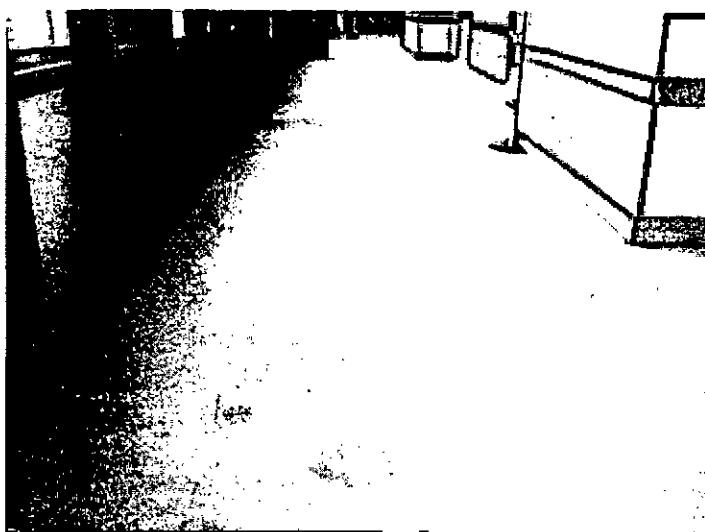
CARPETO DO 4º PISO  
DESGASTADO E MANCHADO

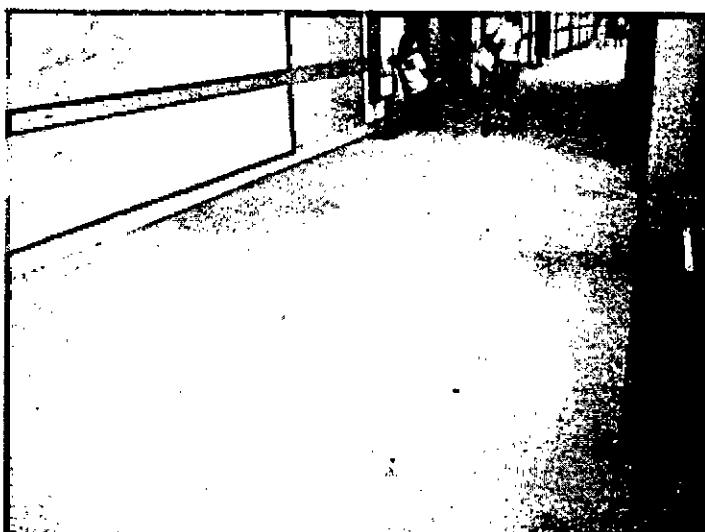
CARPETO DO 4º PISO  
DESGASTADO E MANCHADO

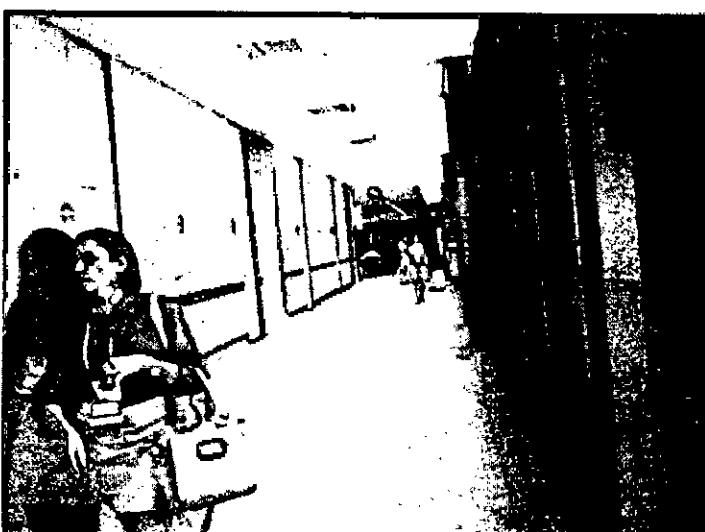
CARPETO DO 4º PISO  
DESGASTADO E MANCHADO

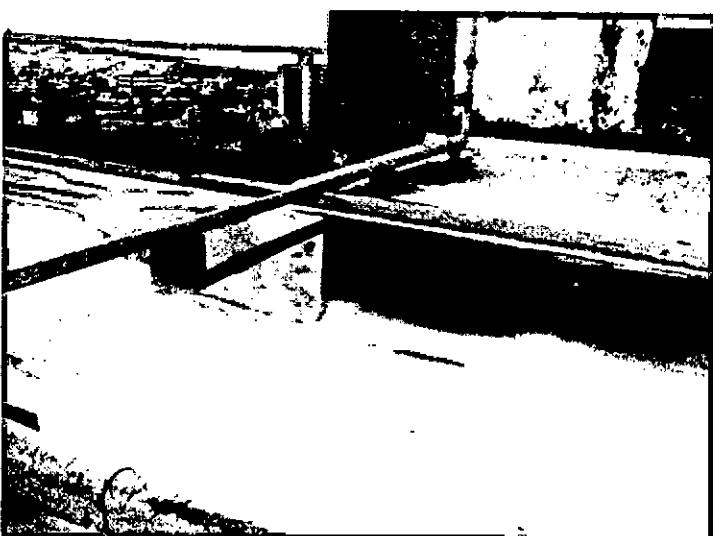
ÁGUA EMPOÇADA SOBRE A LONA

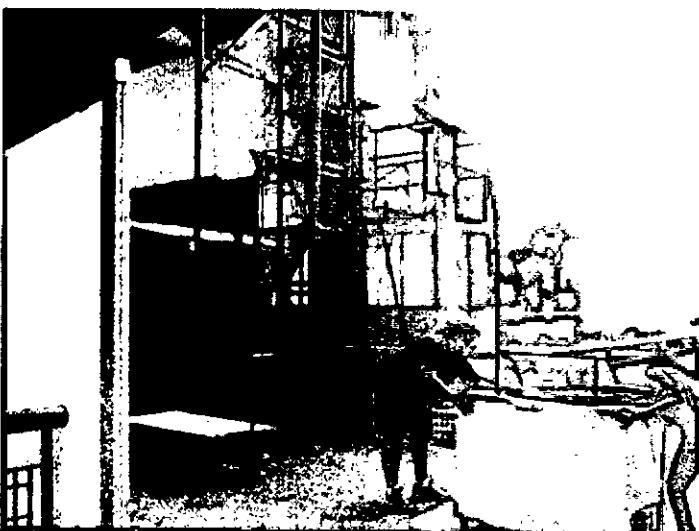
MATERIAIS SENDO TRANSPORTADOS NO ELEVADOR DE PASSAGEIROS, VISTO QUE O MONTA CARGA ESTÁ PARADO.
