Ofício nº 107/2017 – MP

Assunto: Interferências da Av. Artêmio Valente com o SES de Salvador.

empresa balans de águas e saneamento s.a.		MP – SUPERINTENDÊNCIA DE PRODUÇÃO DE ÁGUA E ESGOTAMENTO SANITÁRIO MPS – UNIDADE DE SUPORTE TÉCNICO		 	
RELATÓRIO DE VISITA TÉCNICA (OBRA ARTÊMIO VALENTE)		Número: 005/2017		Página: 1/9	
OBRA ARTÊMIO VALENTE, VIA BARRADÃO			Data: 26/09/2017		
EQUIPE		Wladmir Conceição, Sinval Garcia e Marivaldo Melo

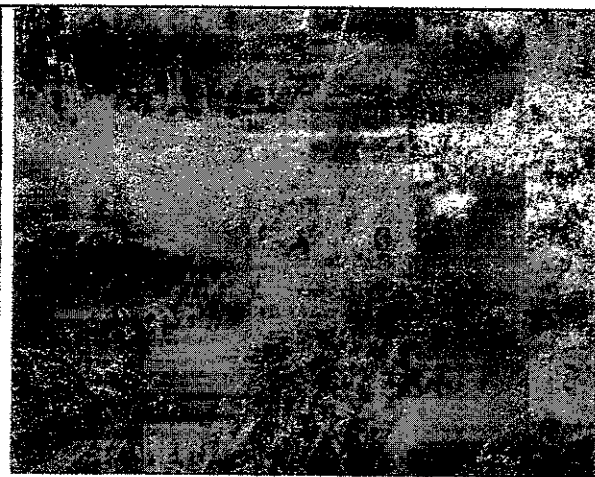
Na estação elevatória não finalizada, a comunidade está invadindo o entorno para construções de moradias, conforme as figuras 3 e 4.

Fig. 3 – Elevatória inacabada.

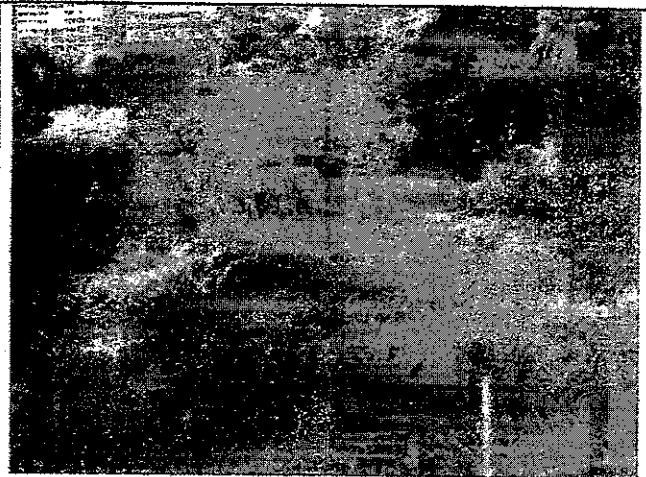
Fig. 4 - Elevatória da obra da bacia do Trobogy.

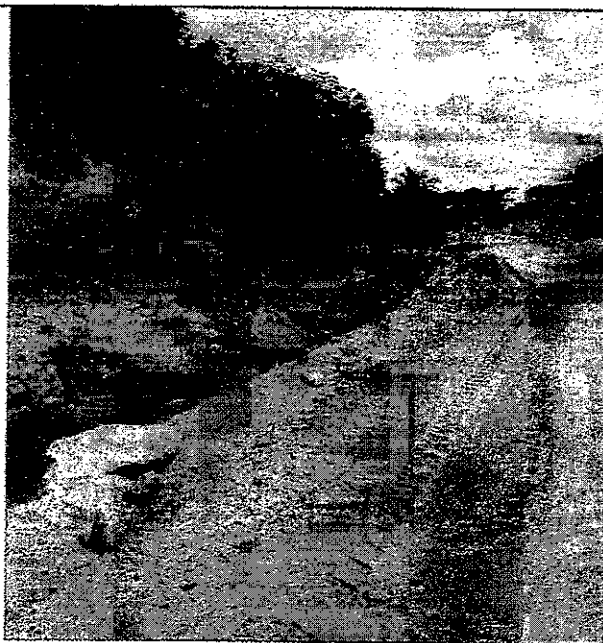
Os coletores de 400mm e 300mm, foram danificados e aterrados pela obra da Conder.

Fig.5 – Coletor sendo aterrado e danificado pela obra.

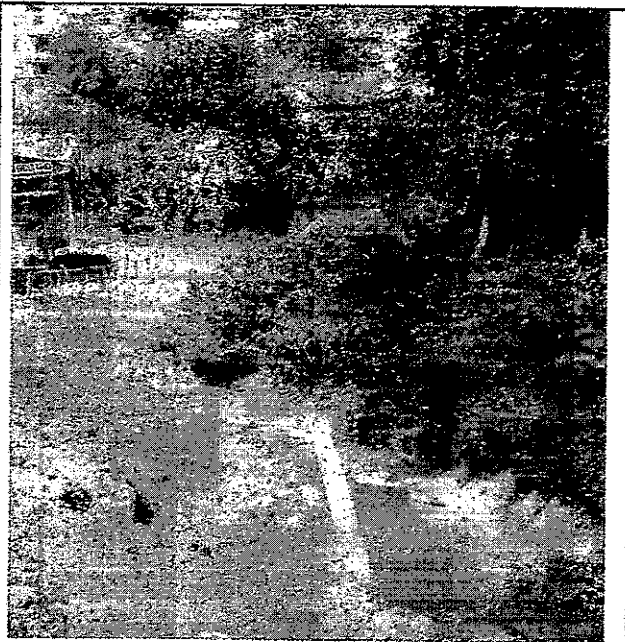
Fig. 6 – Coletor sendo aterrado e danificado pela obra.

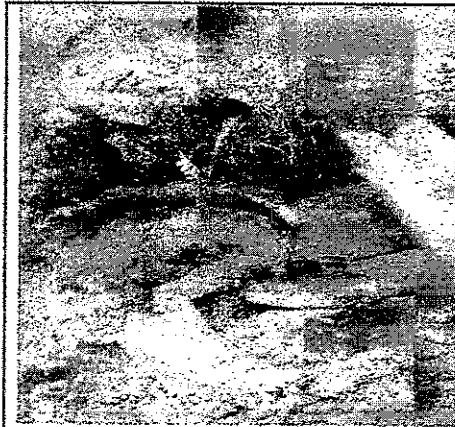
Assim como os PVs, também danificados pela obra.

Fig.7 – PV danificado durante a obra

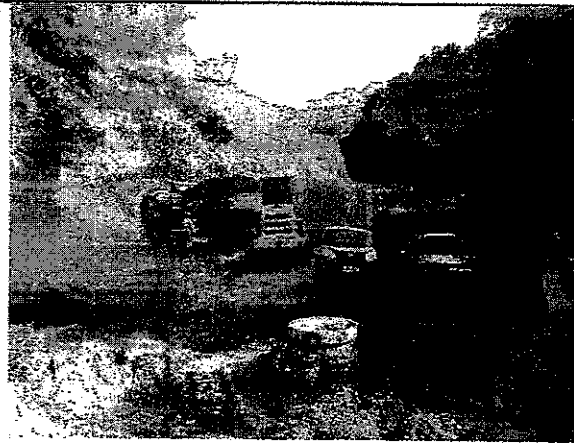
Fig. 8 – Coletor sendo danificado pela obra.

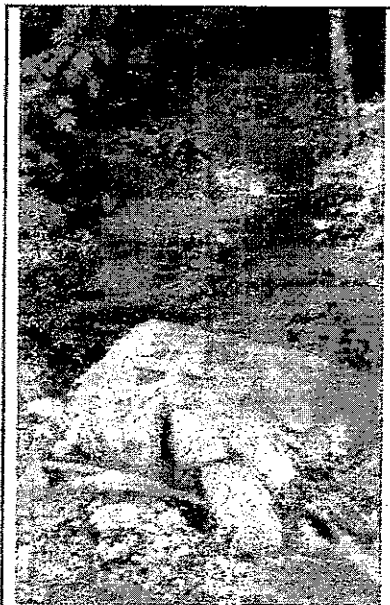
Fig. 9 – PV do coletor totalmente danificado e extravasando.

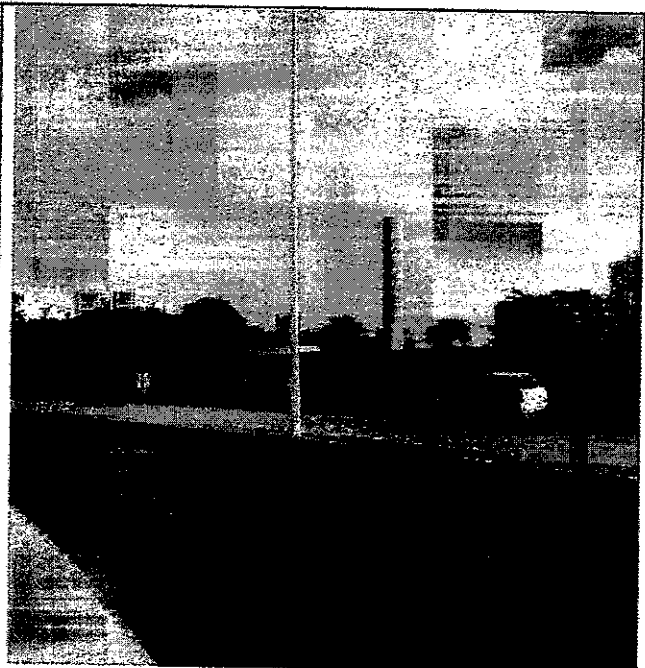
Também foi encontrada uma tubulação de 1000mm que necessita de um bloco de ancoragem, além de haver uma construção irregular sobre o mesmo, conforme as Figuras 14 e 15, respectivamente.

Fig. 15 – Vista da área onde a tubulação de 1000mm está passando, com uma futura construção irregular sob a mesma.

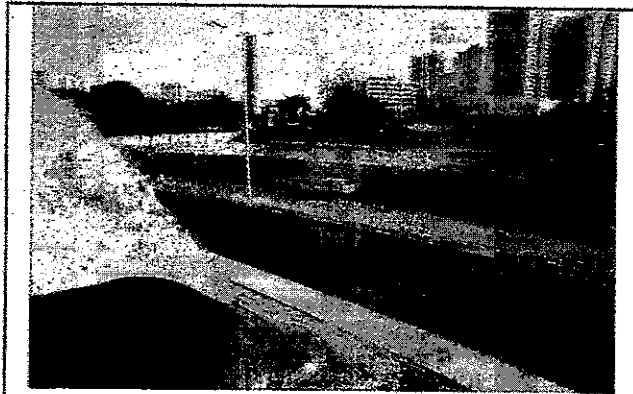
Fig.16 – Vista da parte superior da tubulação de 1000mm conduto forçado, com uma construção irregular sobre a mesma.
