TRIBUNAL DE CONTAS DO ESTADO DA BAHIA

RELATÓRIO DE INSPEÇÃO

**EMPRESA DE TURISMO DA BAHIA S.A.
(BAHIATURSA)**

BAHIA – DEZEMBRO/2014

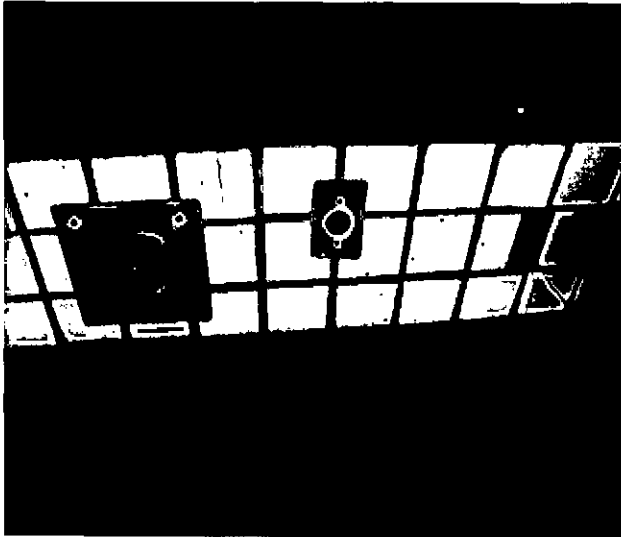
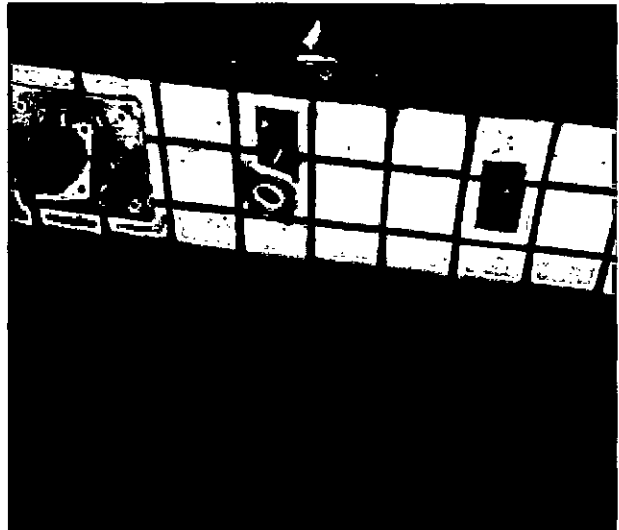
1) Comprometimento de instalações elétricas, com o uso de improvisações, que podem causar incêndios e/ou choques elétricos.

Foto 01 – Fios soltos.

Foto 02 – Fios soltos e tomadas sem proteção.

Foto 03 – Caixa de fios sem proteção.

Foto 04 – Fio solto.

Pág.2 – As três primeiras imagens vistas nesta página estão localizadas na mureta de serviço onde, também, estão posicionados pontos de hidráulica e telefonia. Nessa área há previsão de realização de obras imediatas, que para sua execução dependem da aquisição do material necessário, já licitado, e com previsão de entrega no dia 31 de outubro/14.

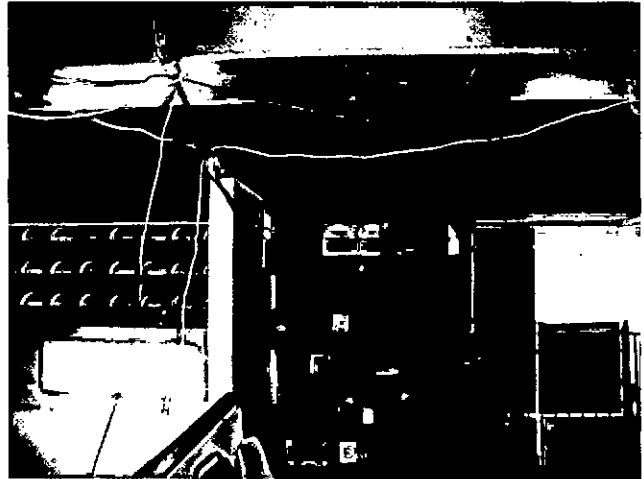
Foto 05 – Improvisação elétrica na Sala Nanã.

Foto 06 – Improvisação elétrica no Almojarifado (1).

Foto 07 – Improvisação elétrica no Almojarifado (2).

Pág.3 – A primeira imagem mostrada é uma extensão, solicitada com constância pelos expositores, para ativar algum equipamento que esteja afastado, sem condições de alcançar o ponto de energia. Não se trata, portanto de gambiarra e sim de um recurso utilizado para atender uma demanda emergencial do cliente que, após o evento, é prontamente retirado.

As demais imagens da mesma página mostram, de fato, gambiarras, que foram colocadas sem a autorização do nosso setor de eletricidade, que, ao constatar a ocorrência, providenciou a imediata retirada.

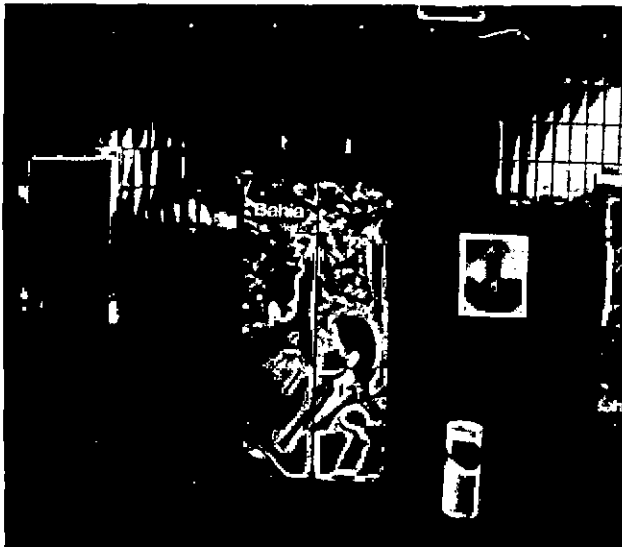
3) Elevador fora de operação.

Foto 10 – Elevador fora de operação.

As duas fotos seguintes também constantes da página 4, focalizam elevadores com suas portas fechadas. Permitimo-nos salientar que referidos equipamentos eletromecânicos estão sujeitos a panes, como ocorreu quando da visita dos auditores do TCE. O problema foi sanado contando com a Assistência Técnica da Elevadores Otis que, à época da vistoria, prestava serviços a esta empresa.

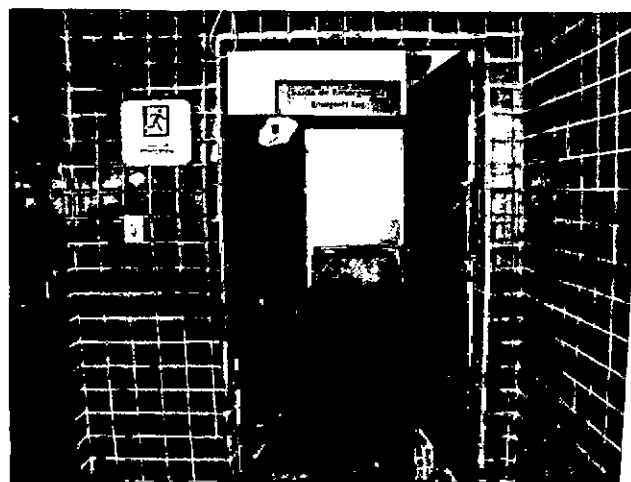
6) No Auditório Yemanjá e adjacências foi observado o seguinte:**6.1) Comprometimento das saídas emergenciais no hall em frente ao Auditório Yemanjá.**

No hall em frente ao Auditório existem seis saídas de emergência, três de cada lado, todas em obras e sem qualquer aviso de interdição ou proibição de acesso, conforme evidencia o registro fotográfico.

Foto 15 – Saída emergencial do Auditório Yemanjá (1).

Foto 16 – Saída emergencial do Auditório Yemanjá (2).

Foto 17 – Saída emergencial do Auditório Yemanjá (3).

Págs.6 e 7 – As imagens mostram a Torre do Eixo 9, que por estar com seu fechamento externo aberto, teve que ser completamente interditada, do 4º piso até o térreo, vez que oferecia grande riscos as pessoas que circulassem no espaço. No acesso, a Gerência de Manutenção estampou um aviso: **“ATENÇÃO! Por motivo de segurança as portas do 2º, 3º e 4º pisos deverão permanecer fechadas”.**

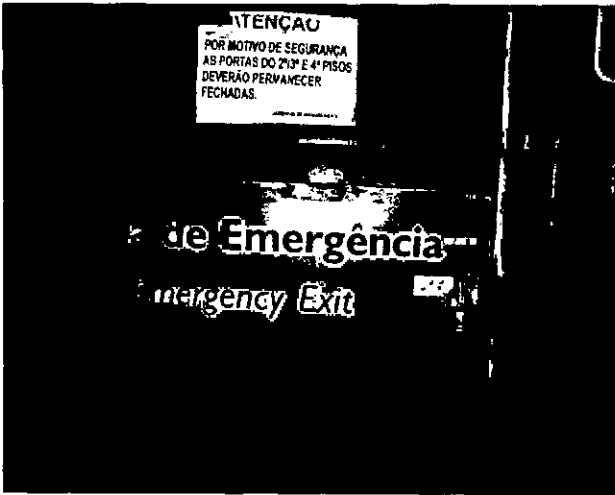
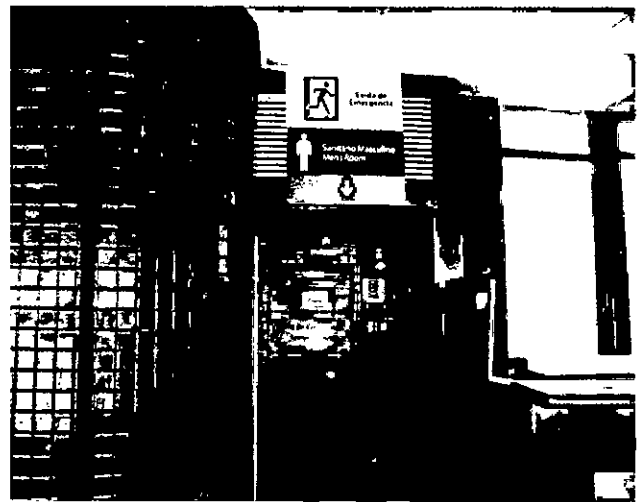
A 1ª saída de emergência (lado direito externo do Auditório) estava trancada com cadeado, sem qualquer aviso ao público de que estava interditada. Existia apenas um aviso, em uma folha de papel do tipo cartolina, informando que as portas do 2º, 3º e 4º pisos deveriam permanecer fechadas.

Foto 18 – Porta saída de emergência do 4º piso (1).

Foto 19 – Porta saída de emergência do 4º piso (2).

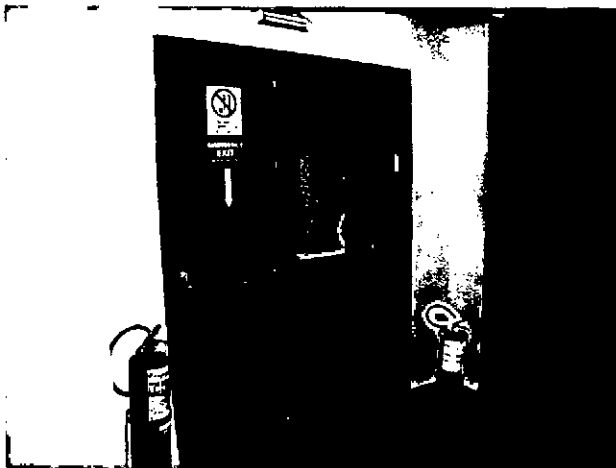
6.2) Na parte interna do Auditório Yemanjá, as saídas de emergência estavam com puxadores enferrujados ou não possuíam puxadores, e o lado do palco principal apresentava um buraco na parede.

Foto 20 – 1ª saída lado esquerdo do palco (porta sem puxador).

Foto 21 – 2ª saída lado esquerdo do palco (porta travada com um pedaço de madeira).

Pág.8 – As duas primeiras imagens desta página, mostram as portas de saídas emergenciais, cuja substituição dar-se-á com a máxima brevidade, já que as mesmas foram adquiridas e estão disponíveis no almoxarifado central.

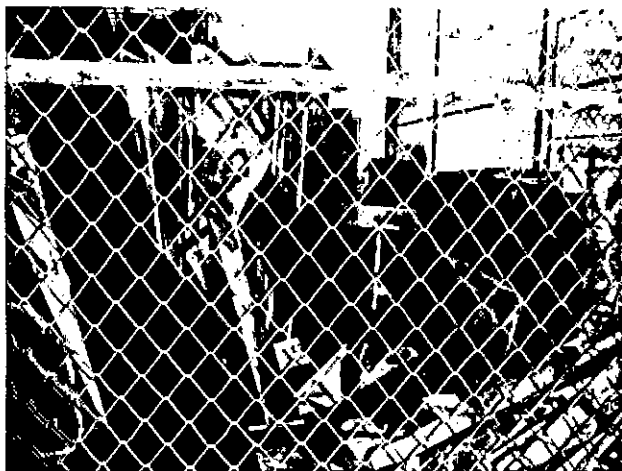
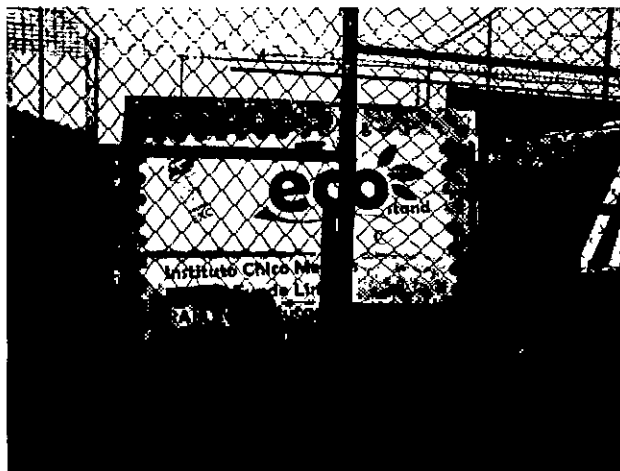
8.1) Na parte interna: grande quantidade de material de divulgação estocado sem a devida arrumação, além de uma grande quantidade de papel higiênico ensacada e empoeirada.

Foto 27 – Vista Interna – Galpão Cenográfico (1).

Foto 28 – Vista Interna – Galpão Cenográfico (2).

Foto 29 – Vista Interna – Galpão Cenográfico (3).

Foto 30 – Vista Interna – Galpão Cenográfico (4).

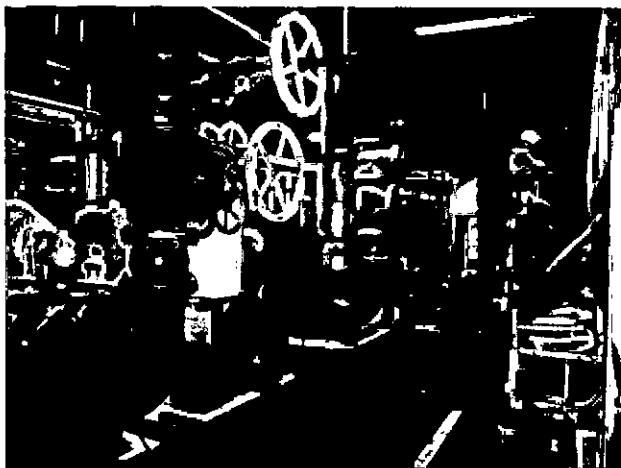
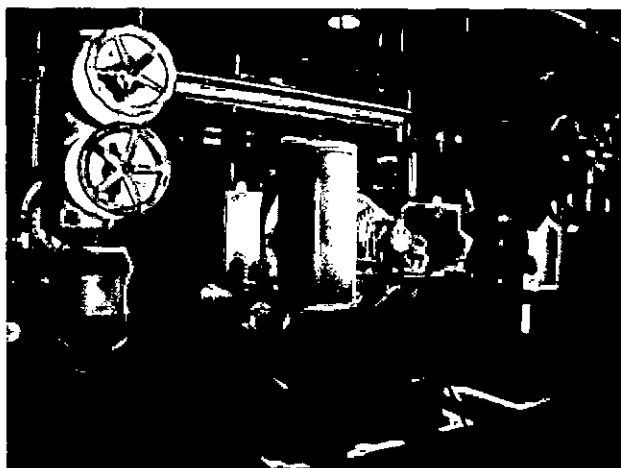
9) Desativação da casa de máquinas, que alimenta o sistema de refrigeração e climatização

Observou-se que no Centro de Convenções a refrigeração é feita através de climatizadores de parede. Também fomos informados de que, quando existem eventos no CCB, são utilizados climatizadores de grande potência, fixados nas laterais das áreas de eventos.

Foto 35 – Sistema de refrigeração e climatização desativado (1).

Foto 36 – Sistema de refrigeração e climatização desativado (2).
