**TRIBUNAL DE CONTAS DO ESTADO DA BAHIA (TCE/BA)**  
**1ª COORDENADORIA DE CONTROLE EXTERNO**  
**GERÊNCIA DE AUDITORIA 1C**

## **RELATÓRIO DE AUDITORIA**

**ACOMPANHAMENTO DE LICITAÇÕES E CONTRATOS**  
**SUPERINTENDÊNCIA DE INFRAESTRUTURA DE TRANSPORTES**  
**EXERCÍCIO: 2019**

### 4.1 Contrato nº 077-CT171/2017 – Grupo I – Lote 1

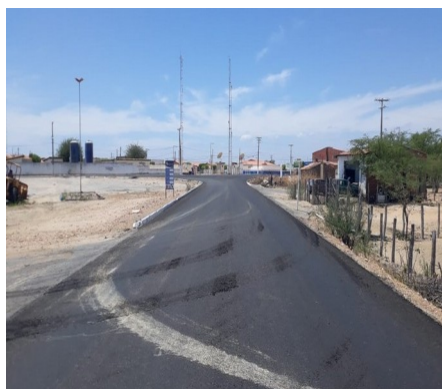
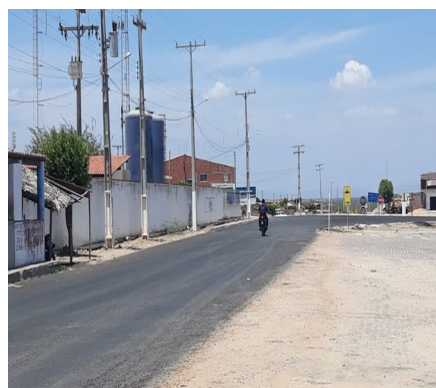
Com a inspeção *in loco*, a Auditoria constatou trechos da rodovia em que a faixa de domínio encontra-se ocupada. Esta Auditoria requereu esclarecimentos quanto a irregular ocupação e a SIT encaminhou as seguintes justificativas:

Decorridos oito meses, entre as notificações administrativas e a data da vistoria realizada pela Auditoria, não houve mudanças na citada situação, estando as adjacências do corpo estradal irregularmente ocupadas e oferecendo perigo aos que nela trafegam.

Foto 1 - Ocupação da faixa de domínio

Foto 2 - Ocupação da faixa de domínio

A SIT deve envidar esforços para assegurar que a Contratada cumpra o determinado pelas diretrizes do PREMAR 2, restabelecendo a segurança viária dos ocupantes das faixas de domínio, comunidades lindeiras e usuários da rodovia.

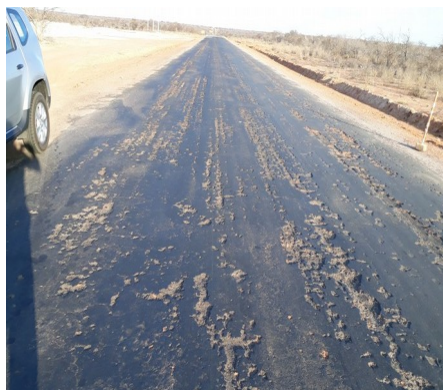
Constatou-se que, entre os quilômetros 239 e 240, existe um trecho de aproximadamente 800 metros que se encontra apenas com a execução dos serviços de imprimação, faltando a conclusão da pavimentação. Em resposta à solicitação de esclarecimento, a SIT assim se pronunciou:

Aguardando a aprovação da solução proposta por parte da SIT, a construtora optou pela imprimação do segmento, motivo pelo qual resultou na situação “bastante deteriorado” que veio a ocorrer devido a ação do tráfego. A pavimentação deste segmento será executada logo após a aprovação do projeto.

Foto 3 - Irregularidade no pavimento

A SIT deve envidar esforços para que tal irregularidade seja sanada, pois o citado trecho encontra-se liberado para o tráfego de veículos estando os seus usuários limitados de usufruir da boa condição de trafegabilidade, segurança e conforto que deve ser oferecido por uma rodovia plenamente recuperada.

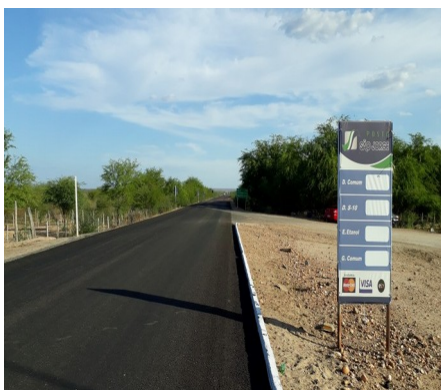
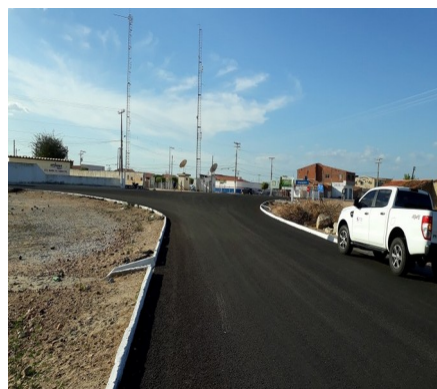
Durante a vistoria *in loco*, constataram-se trechos com ausência de sinalizações horizontal e vertical. Esta Auditoria requereu esclarecimentos quanto ao fato e a SIT encaminhou as seguintes justificativas:

Foto 4 - Ausência de sinalização

Foto 5 - Ausência de sinalização

A SIT deve empenhar-se na conclusão da sinalização vertical e horizontal da Rodovia, pois a pista encontra-se em pleno funcionamento e a falta de sinalização expõe os seus usuários ao risco de acidentes.
