TRIBUNAL DE CONTAS DO ESTADO DA BAHIA (TCE/BA)
5ª COORDENADORIA DE CONTROLE EXTERNO
GERÊNCIAS DE AUDITORIA 5A e 5B

RELATÓRIO DE AUDITORIA

ACOMPANHAMENTO DE LICITAÇÕES, CONTRATAÇÕES DIRETAS E CONTRATOS
SECRETARIA DE EDUCAÇÃO DO ESTADO DA BAHIA
PERÍODO: 01/01/2021 A 31/08/2021

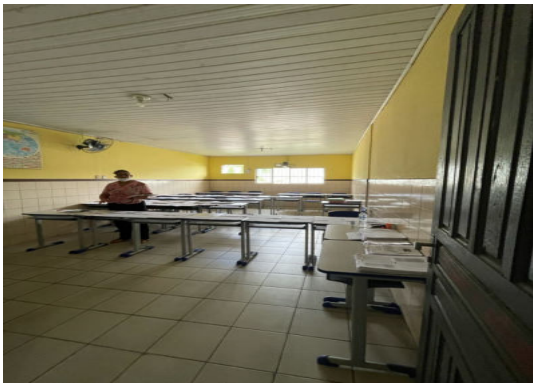
A Auditoria verificou que a unidade escolar visitada tem as salas, cozinha e os espaços sociais muito pequenos e incompatíveis para a quantidade de alunos matriculados, em torno de 1.014 estudantes, sendo informado pela Diretora que a SEC/BA tem ciência que a escola não comporta 50% do alunado quando houver o retorno das aulas presenciais. Além disso, observou-se janelas quebradas.

Figura 1: Salas pequenas e incompatíveis com o alunado matriculado

Figura 2: Janelas quebradas

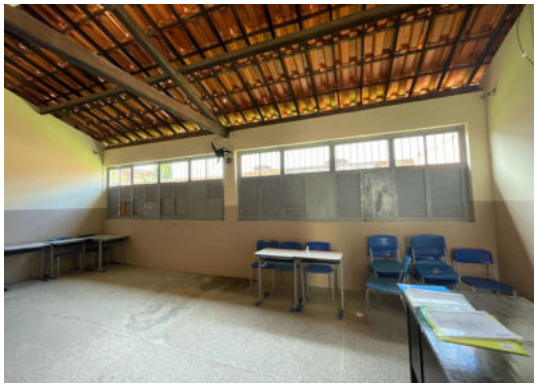
A unidade escolar visitada possui 08 salas de aula, entretanto 04 delas se encontram sem a possibilidade de abertura das janelas, de forma que a ventilação natural dos ambientes não é adequada.

Figura 3: Janelas sem a possibilidade de abertura para ventilação ambiente adequada

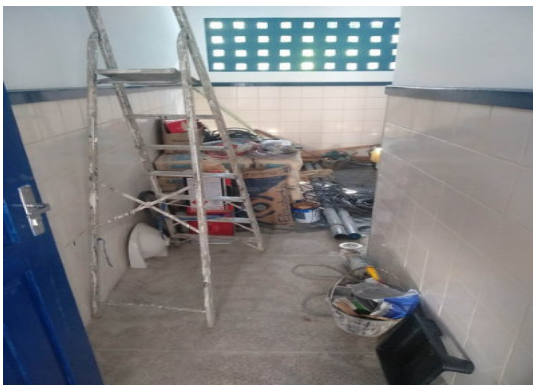
A escola encontrava-se em reforma, por isso ainda não havia sido instalados os dispensadores de álcool em gel, nem feita a marcação dos pisos, nas áreas de circulação, com fita adesiva ou outro tipo de adesivagem, bem como a comunicação visual sobre o uso dos banheiros. Observou-se a necessidade de realização de capina adequada da área externa.

Figura 1: Capina inadequada.

Figura 2: Escola em reforma.

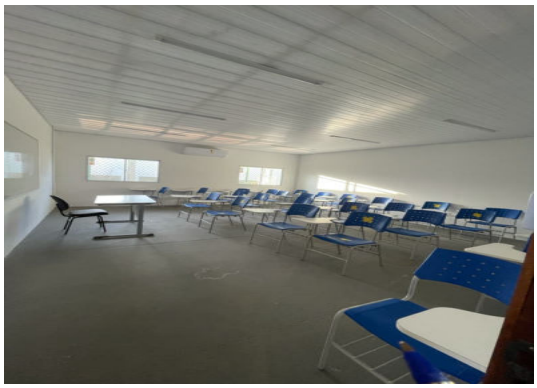
As salas construídas provisoriamente possuem ar condicionados. Não existem ventiladores instalados. Na mencionada estrutura provisória também não existem refeitórios ou espaços sociais para a alimentação dos estudantes. Ainda referente a esta questão, a Diretora ressaltou que “não temos espaços coletivos adequados para nossos estudantes, hoje este espaço se resume a um corredor 2,5 m x 50 m onde se encontram as salas de aula” (QUESTIONÁRIO OS Nº 45/2021).

Figura 1: Salas construídas provisoriamente com ar condicionados, mas sem ventiladores instalados

A estrutura construída provisoriamente é pequena para atender 730 alunos em tempo integral.

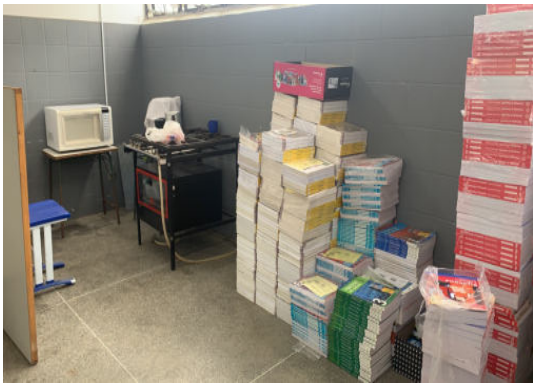
Durante a visita, foram observadas infiltrações em diversas áreas da escola. Os bens inservíveis estavam localizados em uma das salas de aula. Havia poucas lixeiras de parede distribuídas pelo ambiente. As máscaras adquiridas eram de tamanho relativamente pequeno e não haviam, da mesma forma, luvas e equipamentos de proteção individual (EPIs) (para merendeira e auxiliares de serviço geral) em quantidade suficiente (2 por funcionário). Não foi feita a marcação dos pisos, nas áreas de circulação, com fita adesiva ou outro tipo de adesivagem. As carteiras e mesas necessitam ser reformas ou trocadas.

Figura 5: Sala utilizada para depósito de livros e materiais como também cozinha

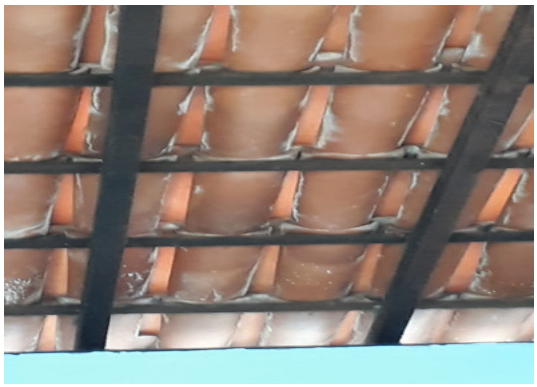
A Auditoria observou que a escola necessita de uma reforma geral, incluindo as janelas. Há infiltrações em diversas áreas da escola. A telha utilizada é curta (Ceará), não oferecendo proteção adequada contra a chuva, permitindo infiltração. A área externa necessita de capina adequada. A unidade possui dois tanques de água, sendo que um apresenta vazamento e foi isolado. A quadra poliesportiva necessita de reparos.

Figura 3: Telha inapropriada, desprotegendo sala de aula de chuvas

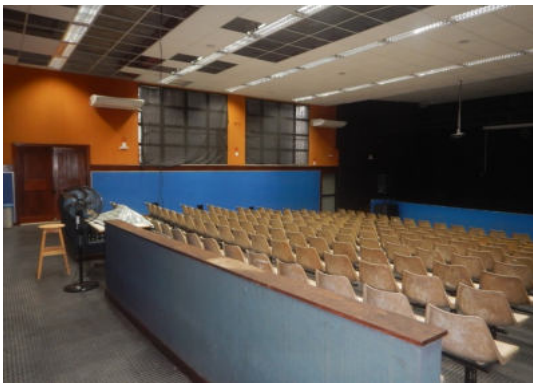
Observou-se que há infiltração em pontos da escola. Verificou ainda que não havia marcação de carteiras, com fita adesiva ou outro tipo de adesivagem, para manter distanciamento. Constatou também que não havia tapete ou outro material sanitizante de calçados, bem como a comunicação visual sobre o uso dos banheiros.

Figura 7: Auditório necessitando reparos.

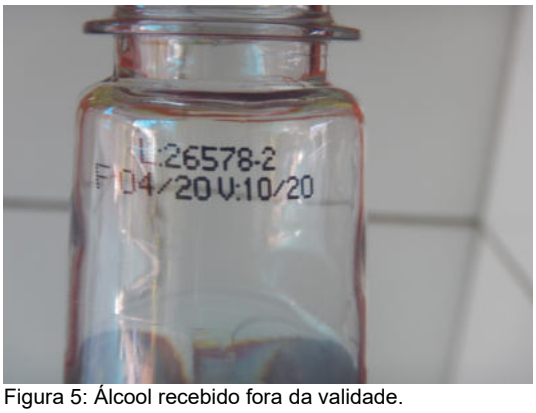
necessidade de "acréscimos de novos lavatórios de mãos" (QUESTIONÁRIO OS Nº 45/2021). Foi visto ainda que a quadra poliesportiva necessita de reparos e a inexistência de refeitórios.

Figura 5: Álcool recebido fora da validade.

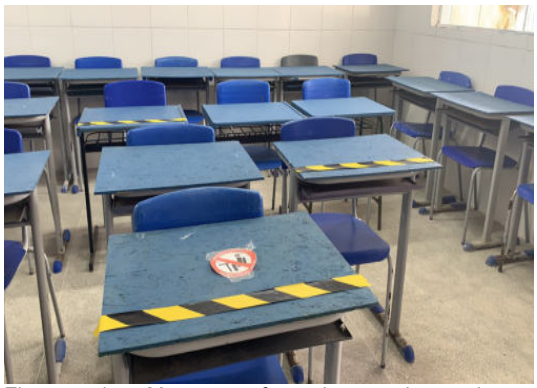
Durante a inspeção, foi verificado que a escola estava necessitando de capina na parte externa. A Auditoria constatou também que não havia tapete ou outro material sanitizante de calçados, bem como a marcação dos pisos, nas áreas de circulação, com fita adesiva ou outro tipo de adesivagem. Não foram localizadas as lixeiras adaptadas com tampa. As carteiras e mesas necessitam ser reformas ou trocadas e não há quadra poliesportiva na Unidade.

Figura 4: Mesas reformadas pelos alunos, demonstrando a necessidade de troca

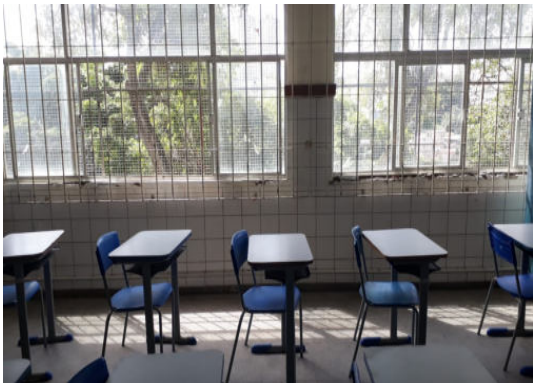
nem a marcação dos pisos, nas áreas de circulação, com fita adesiva ou outro tipo de adesivagem. Também não apresenta nas salas de aula as devidas marcações de isolamento das carteiras ou de limitação de distanciamento. Os banheiros não apresentam sinalização de controle e prevenção a COVID-19, ou importância da higienização das mãos. Há instalações com problemas estruturais aparentes com nítidas rachaduras e fissuras na laje, necessitando também de reparos nas descargas plásticas e tampas de vasos.

Figura 2: Sala de aula não adaptada a momento pandêmico, apresentando fissuras nas estruturas de janelas.

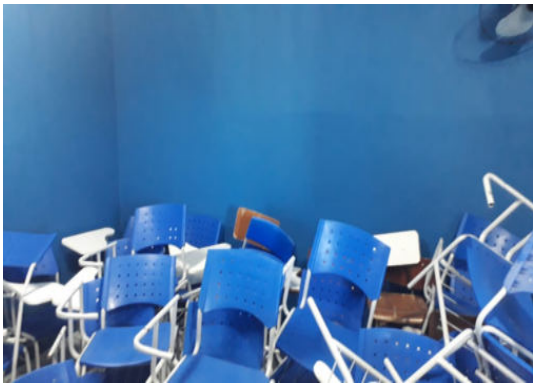
A Direção informou que “foi feita a manutenção do telhado e colocação de forro em 05 salas”, porém ainda faltam “medidas em relação as salas, salas pequenas e algumas salas que só tem a entrada (porta) o resto é parede sem ventilação” (QUESTIONÁRIO OS Nº 45/2021) para adequar aos protocolos para o retorno de aulas presenciais. Esta demanda foi encaminhada ao NTE 26. Também foi sinalizada a demanda “estrutural e a parte elétrica” (QUESTIONÁRIO OS Nº 45/2021).

Figura 13: Sala de aula com carteiras entulhadas sem ventilação com apenas uma porta

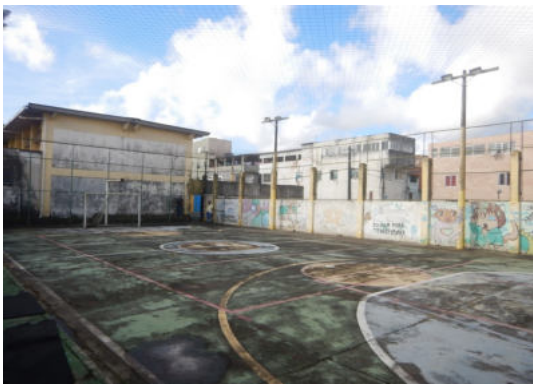
Figura 20: Quadra poliesportiva necessitando reparos

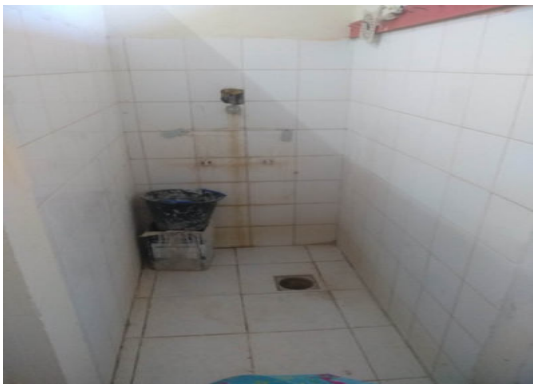
Foi visto que o muro apresentava risco de queda, conforme constatação da Auditoria, e, apesar da reforma, segundo informações da Diretoria, o contrato não contempla esta intervenção. Conforme verificado, os banheiros da Unidade estão em estado precário e também não foram contemplados na reforma. O setor da administração encontrava-se com instalações elétricas expostas, com risco de incêndio e de choque elétrico nos funcionários da Unidade.

Figura 3: Banheiros em estado precário.

Figura 4: Muro com risco de queda.

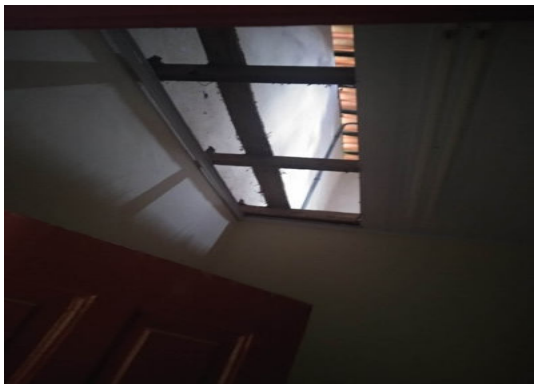
O Telhado da quadra estava danificado, com a estrutura corroída pela ferrugem, ocasionado goteiras, com as calhas necessitando de troca. Também não foram contemplados na reforma. Foi observado também que a sala onde funciona a Rádio da Escola estava com o forro danificado.

Figura 5: Forro danificado.

Figura 6: Calhas enferrujadas.
