ESTADO DA BAHIA
PROCURADORIA GERAL DO ESTADO

Processo nº: TCE/013441/2014

Natureza: Inspeção

CADASTRO DE DESCONTINUIDADES, INSPEÇÃO E AVALIAÇÃO DO
ESTADO FÍSICO DAS ESTRUTURAS DO CENTRO DE
CONVENÇÕES DA BAHIA – SETUR / BAHIATURSA

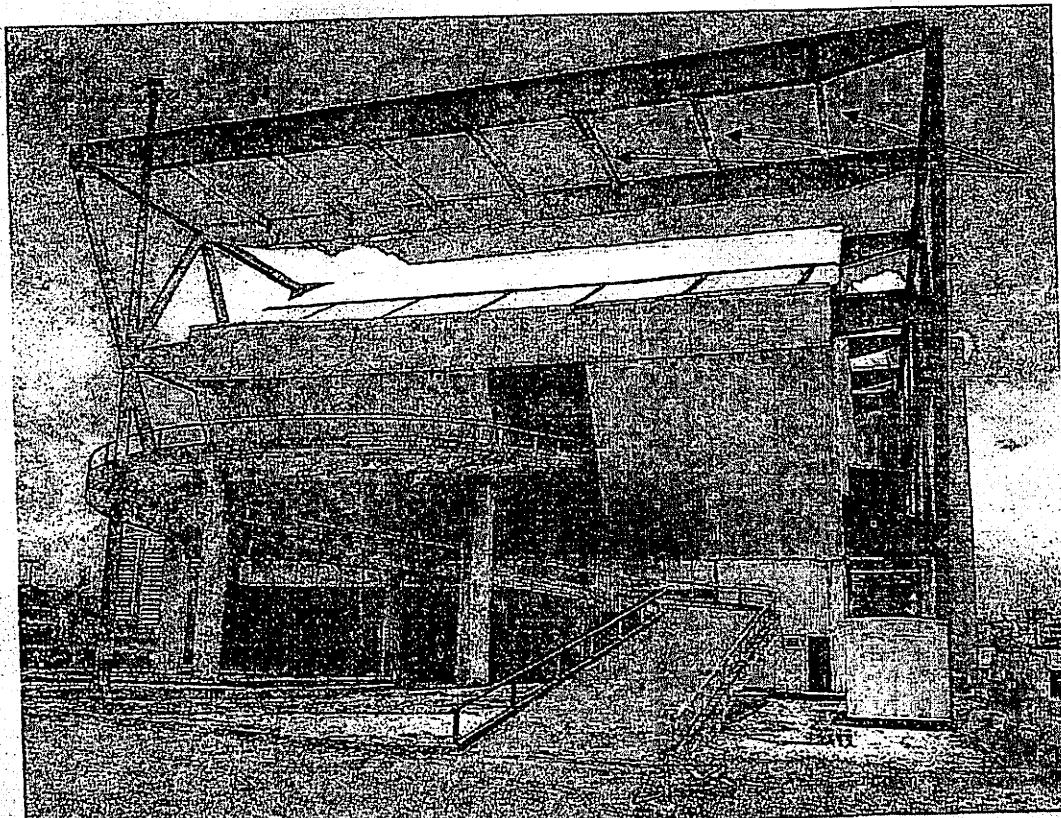
FOTO 5 Vista do conjunto

A fotografia 5 mostra uma visão de conjunto do sistema estrutural superior e a cobertura do Iemanjá logo abaixo.

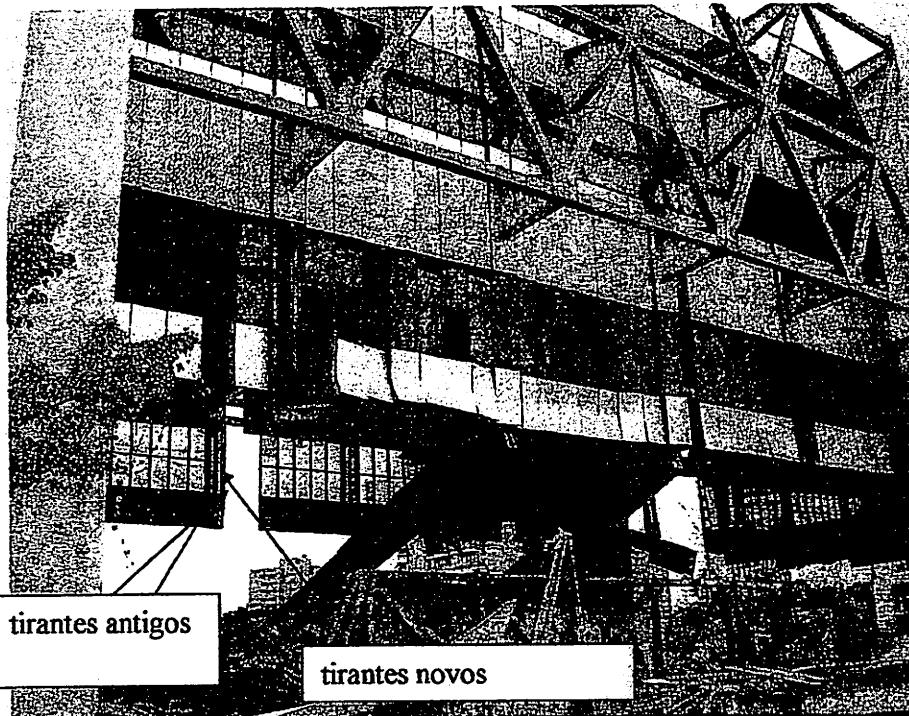
FOTOGRAFIA 2- INDICAÇÃO DE TIRANTES

Na fotografia 2 estão indicados os novos e os antigos tirantes que deverão ser removidos.

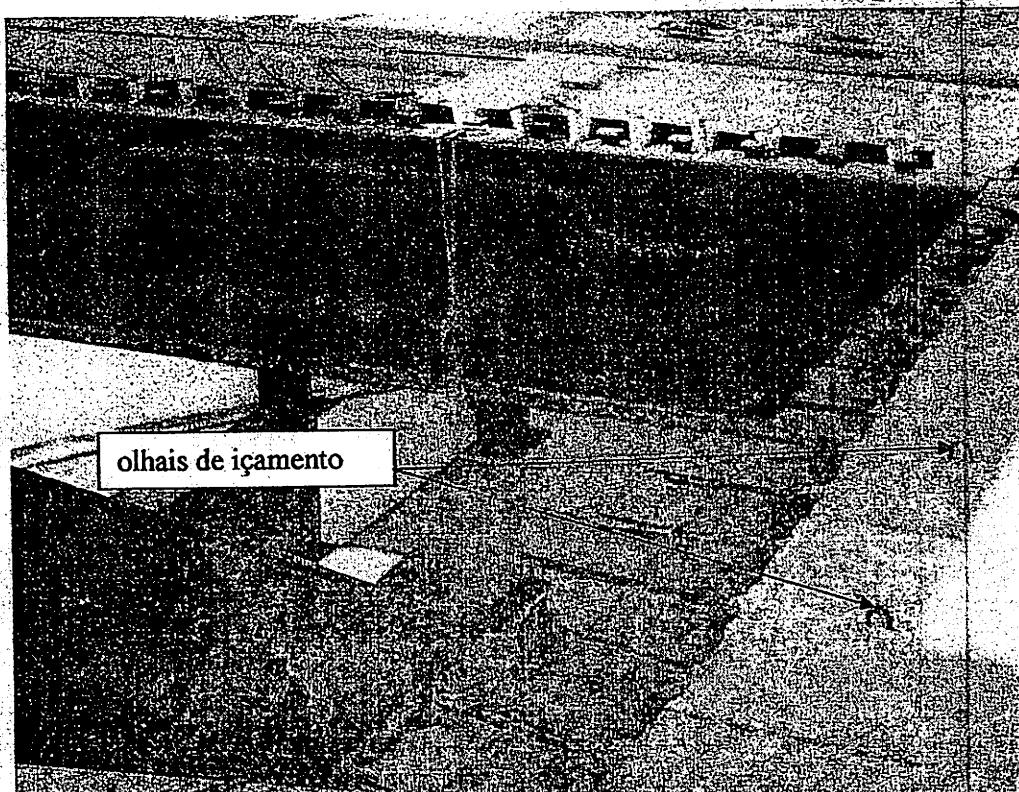
FOTOGRAFIA 9 - VISTA DOS OLHAIS DE IÇAMENTO DAS PRE-LAJES

Para a retirada destas lajes poderá ser usado um martelete ou equipamento equivalente que destrua o capeamento do piso para permitir o acesso aos olhais de içamento destas, conforme se pode ver na fotografia 9 obtida quando da construção do Centro.

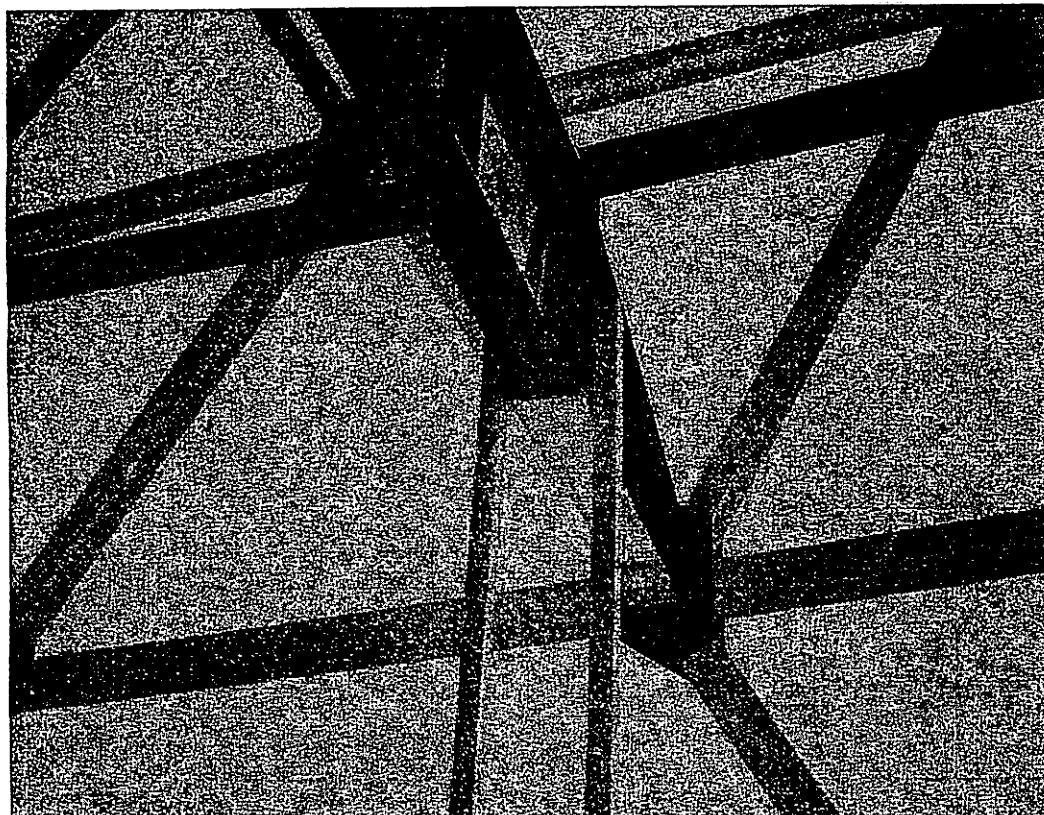
FOTOGRAFIA 10 - VISTAS DOS TIRANTES

A título de ilustração, apresenta-se na fotografia 10, também obtida na época da montagem das estruturas, uma vista dos tirantes que sustentam o nível 33 nas estruturas do nível 42.

Após a retiradas destas vigas, com o uso de dois guindastes, será feita a retiradas das vigas duplas, sendo necessário primeiro o corte dos tirantes de extremidade destas vigas.

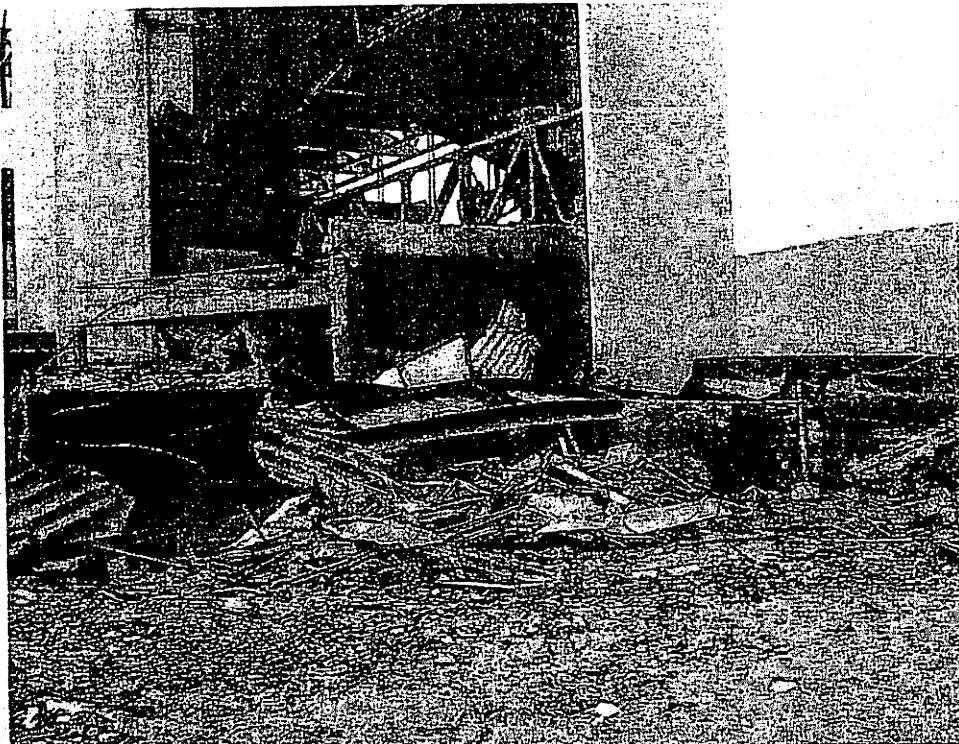
FOTO 2 - VIGAS METÁLICAS JÁ DESMONTADAS.

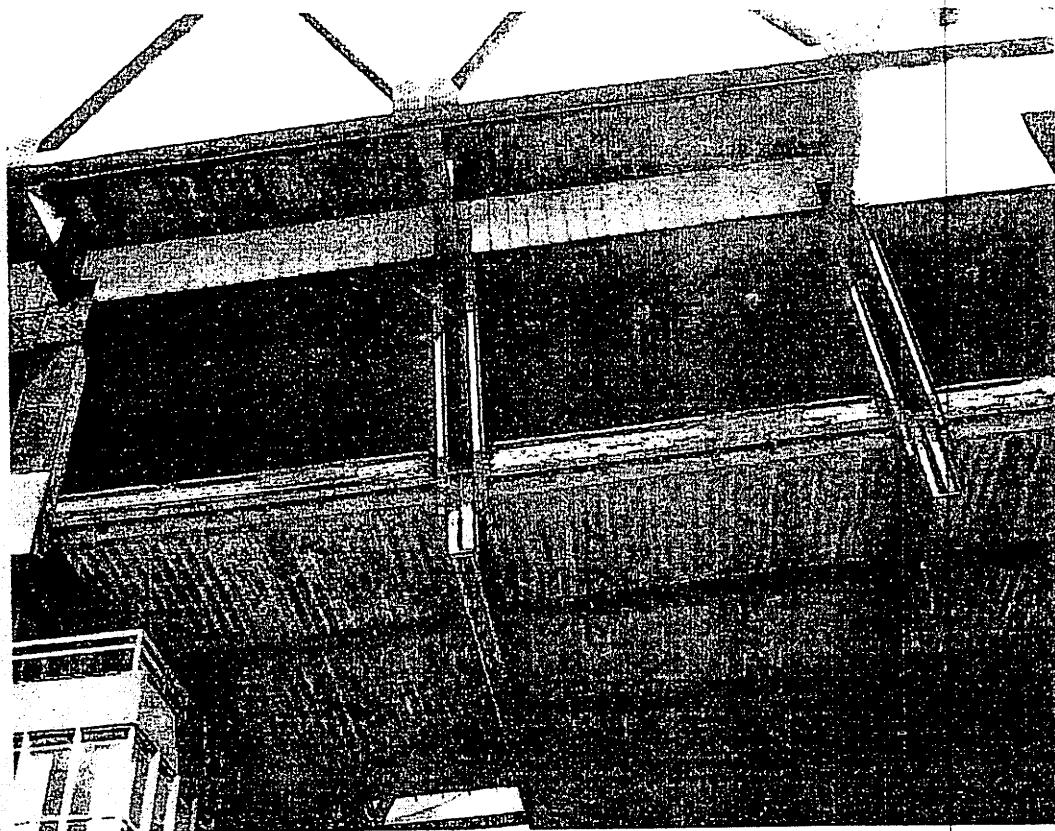
FOTO 4 - PARTE DO NIVEL 33 A SER DEMOLIDO

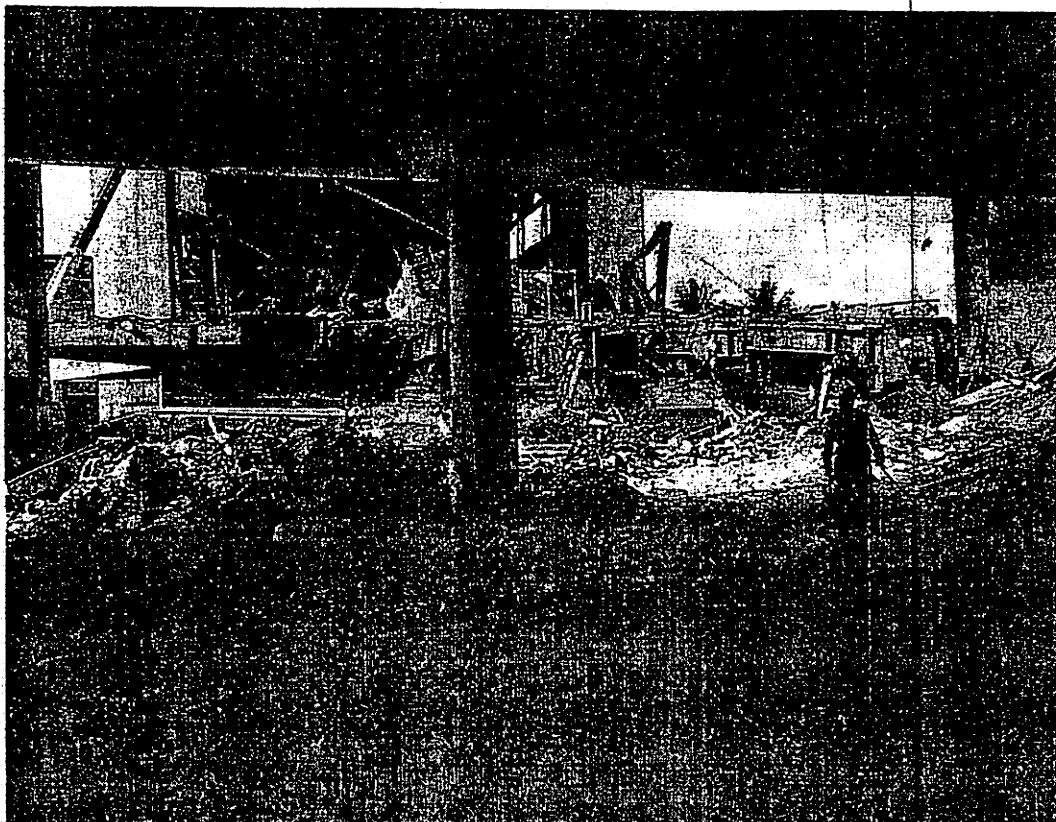
FOTO 1 - TRECO DO TERREO JÁ BASTANTE LIMPO

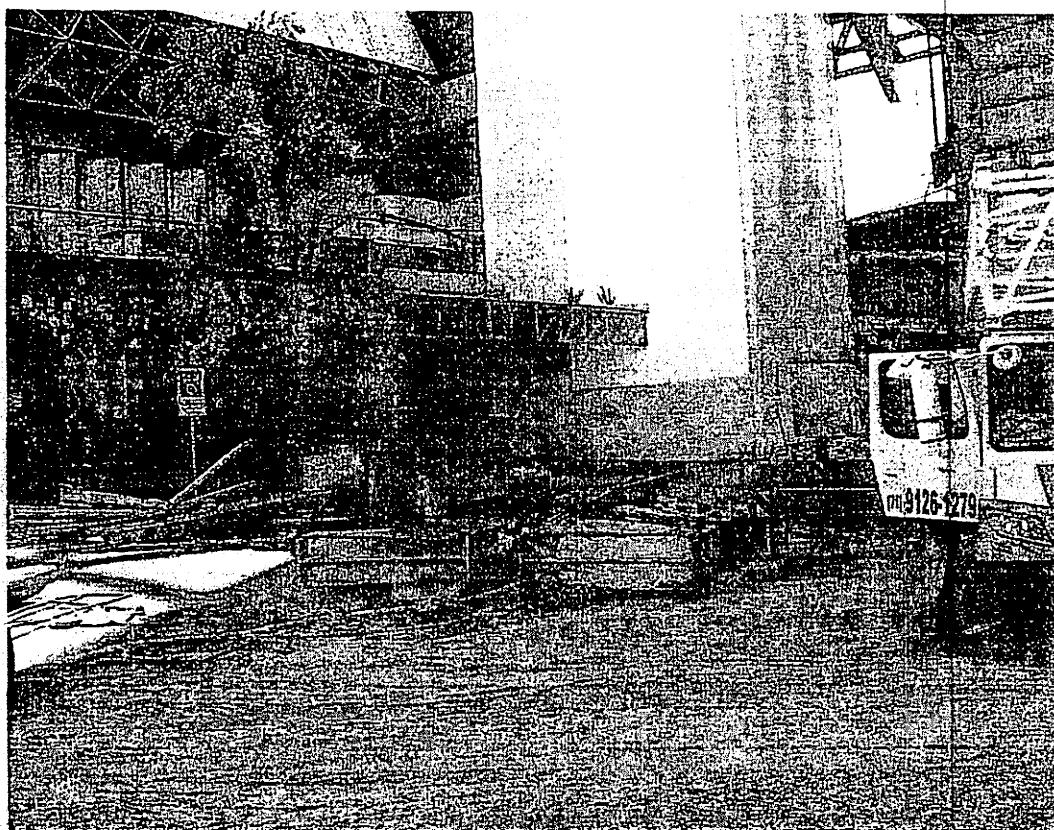
FOTO4 - VISTA DE PEÇAS JÁ REMOVIDAS AGUARDANDO TRANSPORTE

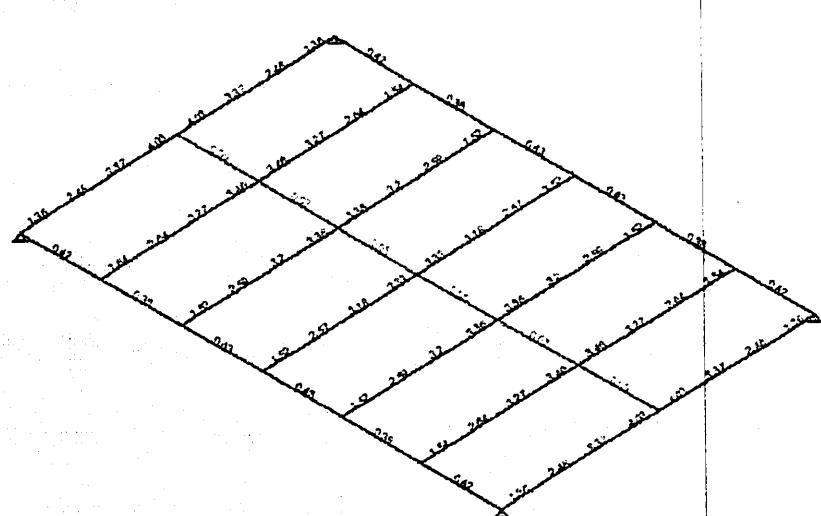
Figura 3 Hipótese sem apoio Intermediário

A estrutura não suporta ser içada somente pelos 4 cantos, como demonstra figura abaixo (barras vermelhas indicam solicitações superiores à resistência oferecida).
