**PROCESSO TCE/013441/2014**

### 2.1 ITEM IV.5.1.1 - *Irregularidades/deficiências nas instalações e equipamentos do Centro de Convenções da Bahia - CCB*

## **RELATÓRIO TÉCNICO SINTETIZADO DOS PROBLEMAS EXISTENTES NAS INSTALAÇÕES DO CENTRO DE CONVENÇÕES DA BAHIA**

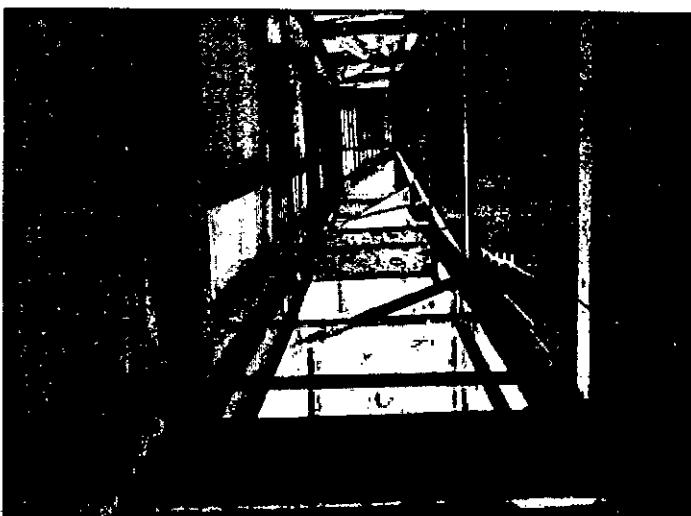
Estrutura metálica do depósito do 3º piso (depósito de Orlando).

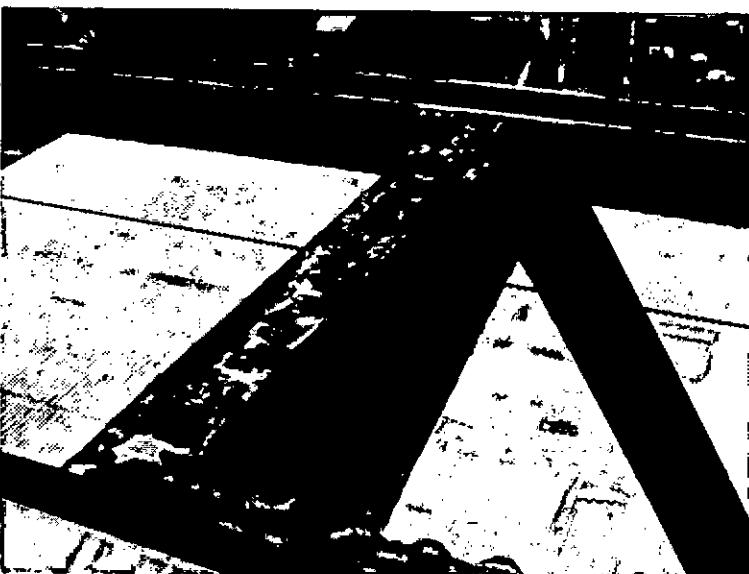
Estrutura metálica do CCB – Vigas externas e Treliças

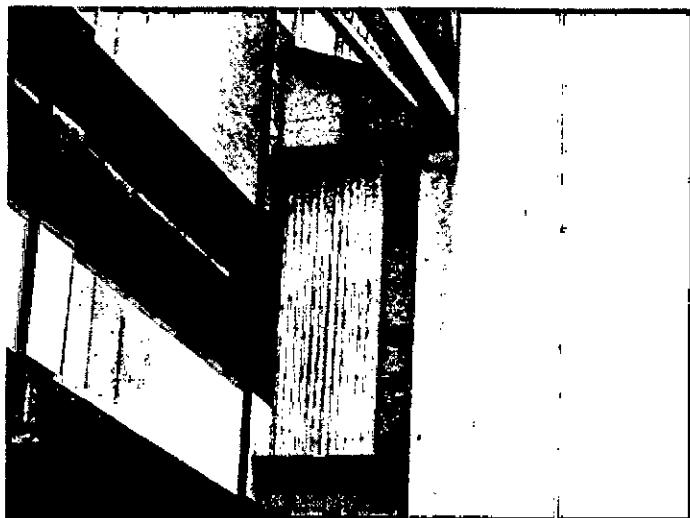
Fechamento lateral com telha tipo bernini.

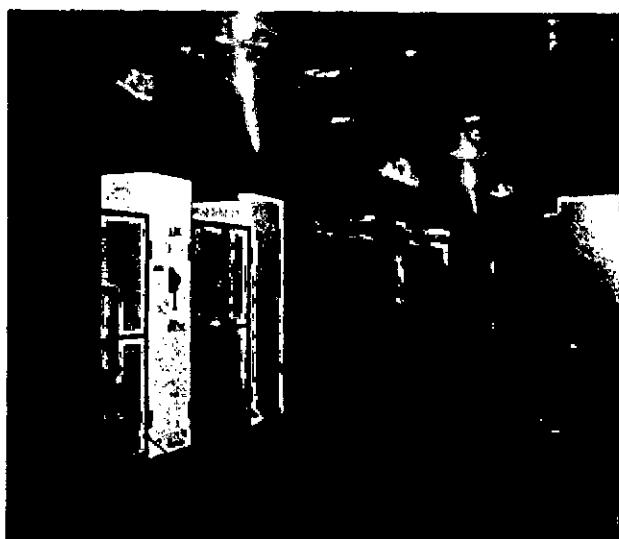
Transformador de tensão em curto  
na Subestação 2

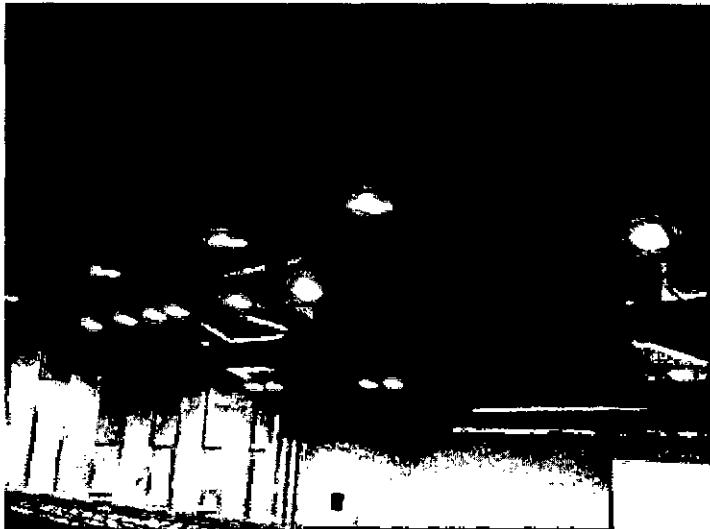
ILUMINAÇÃO DO HALL F 4º  
PISO

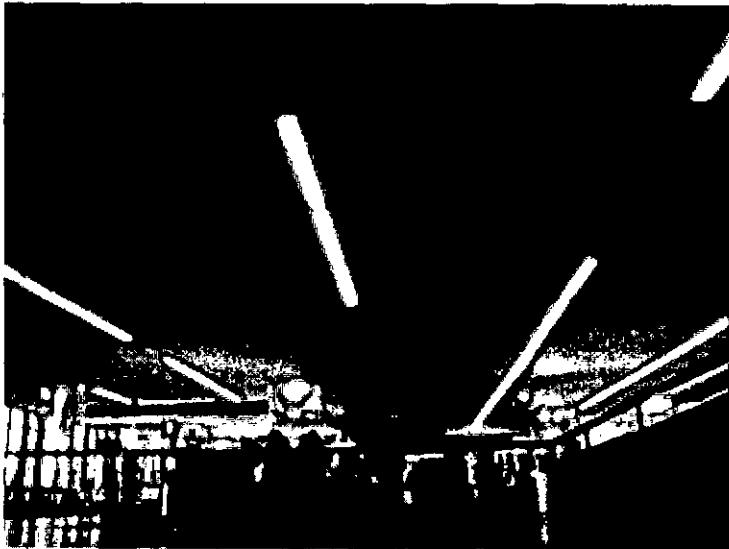
ILUMINAÇÃO DO AUDITÓRIO  
IEMANJÁ PLATÉIA

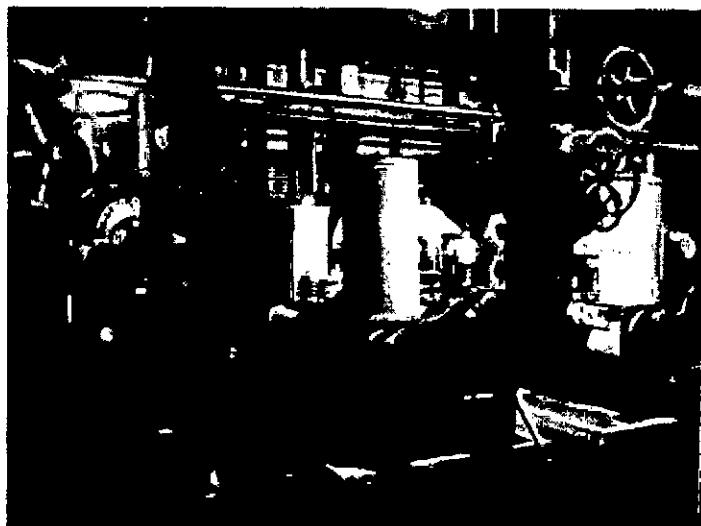
Central de ar condicionado Compressores Chill

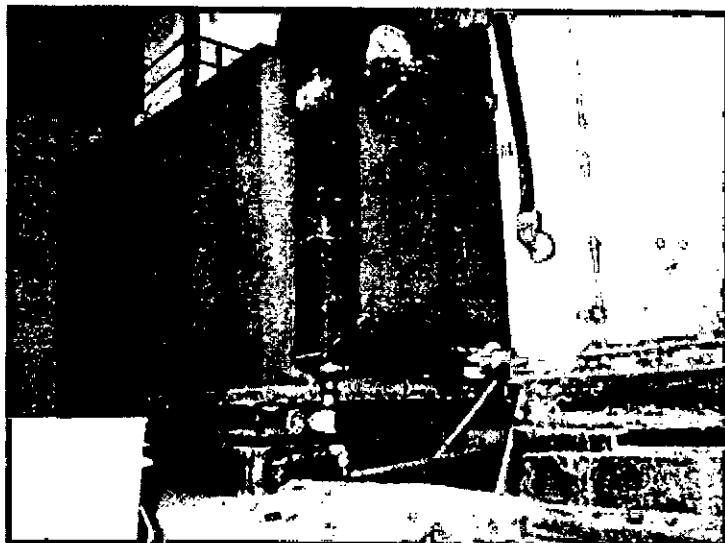
Ventiladores para retorno de ar  
no 4º piso

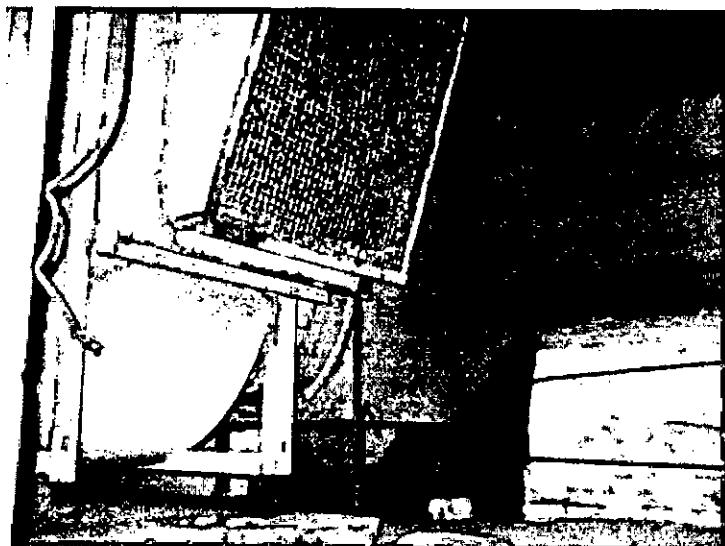
Fan coil do Iemanjá

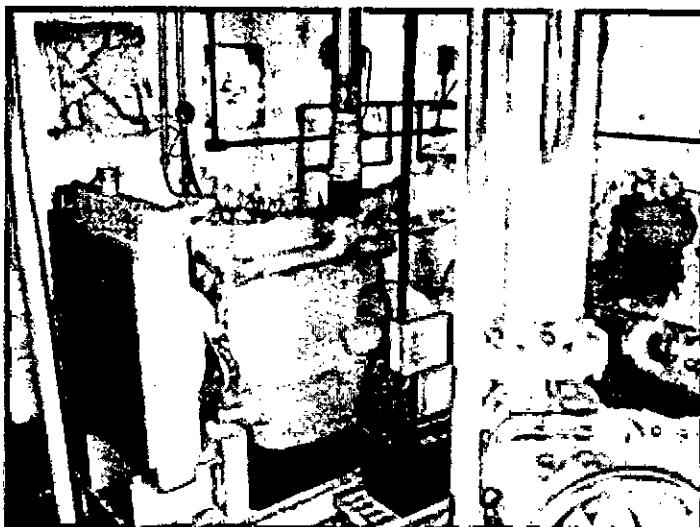
Conjunto moto bomba à diesel
